Ergebnisbericht Baugrund- und Abfalluntersuchung

CHEMNITZ KULTURHAUPTSTADT EUROPAS 2025 Stadt Chemnitz Tiefbauamt	
Bauvorhaben	Radweg Wüstenbrand – Küchwald / BA2.0 Stadt Chemnitz	
Teilobjekt	BW 5 km 9.545 / Chemnitz, Riedstraße

Untersuchungsstufe : Hauptuntersuchung
Geotechnische Kategorie : vor / nach der Erkundung: GK 2
Bearbeiter : Dipl.-Ing. J. Weinhold
Tel.: 0371 53012-14 / E-Mail: weinhold@eckert-chemnitz.de
Inhalt : 25 Seiten Text
4 Anlagen mit 29 Blatt

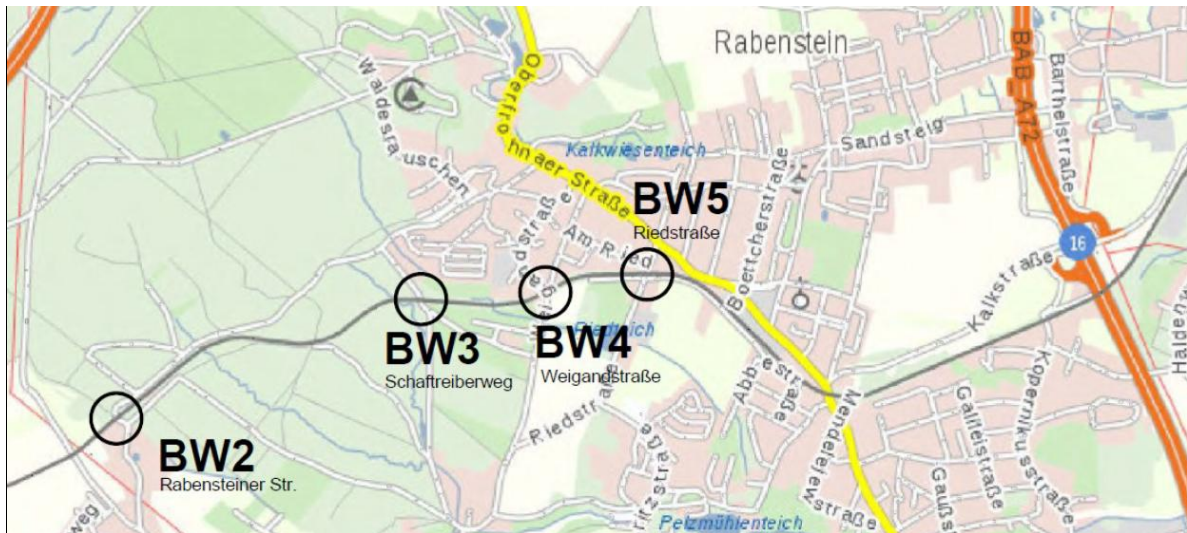
Die Stadt Chemnitz plant den Bauabschnitt 2.0 des Premiumradweges "Wüstenbrand - Küchwald". Dabei sind Umbauten an 4 Bahnbrücken notwendig.

Quelle: Leistungsbeschreibung Baugrundgutachten \ Bauwerke im Zuge des 2. Bauabschnittes zur Planung
Umbau Bahntrasse 6635 zum Premiumradweg Wüstenbrand – Küchwald

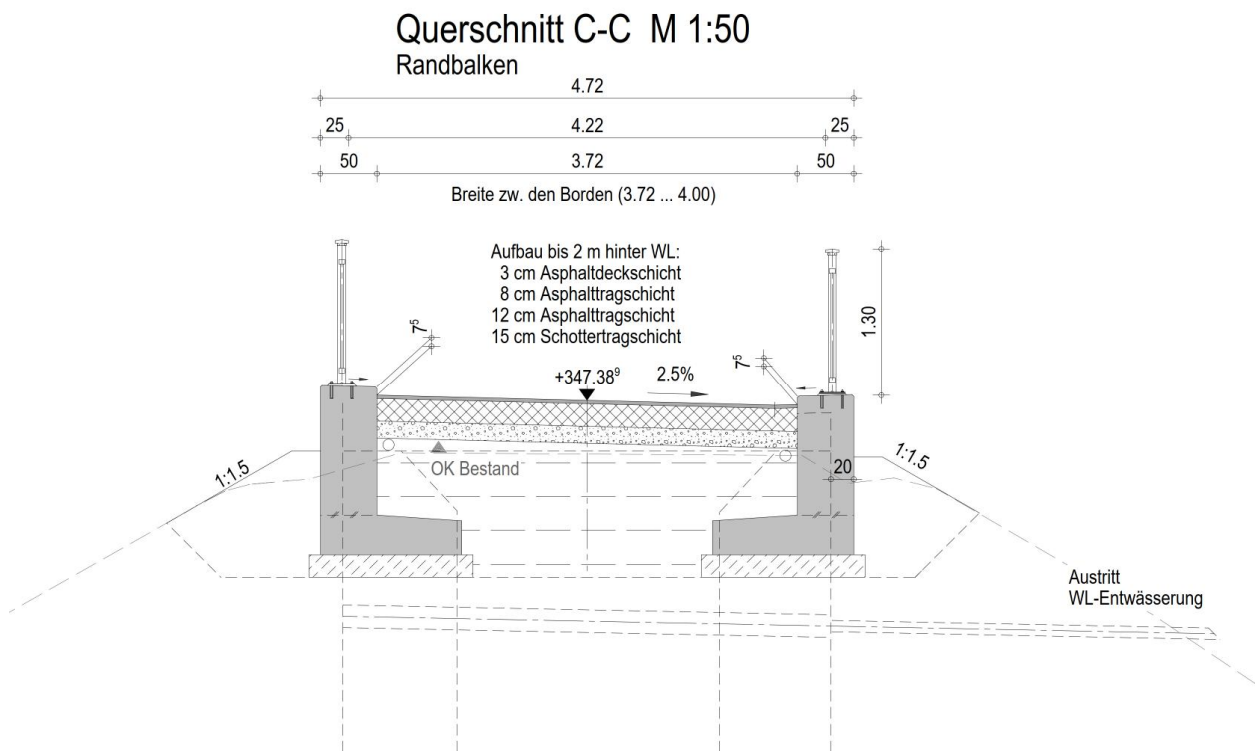
Zur Einhaltung der für den Radweg erforderlichen Breite sollen hinter den Brückenwiderlagern, parallel zu den Böschungsschultern der vorhandenen Dammschüttung, flach gegründete Winkelstützwände mit einer Ansichtshöhe von bis zu 2,0m errichtet werden.

Quelle: Bauwerksplan – Arbeitsstand 19.12.2024

Unter Beachtung der vorhandenen Dammböschung und dem im Damm verbauten Material, ist aus Erfahrungen des Unterzeichners davon auszugehen, dass die derzeitigen Dämme nahezu im Grenzgleichgewicht liegen, d.h. eine Änderung des Lasteintrages, unabhängig welcher Art, kann zu Dammrutschungen bzw. Dammbrüchen führen.

In diesem Zusammenhang ist es erforderlich, die Bemessung der Stützbauwerke durch Standsicherheitsberechnungen der gesamten Böschung zu bestimmen. Ein vereinfachter Nachweis über maximal zulässigen Sohlwiderstand $\sigma_{R,d}$ ist nicht möglich.

Für die Aufnahme horizontaler Kräfte zwischen den beiden Winkелеlementen können beispielsweise, wie vom Tragwerksplaner [REDACTED] vorgeschlagen, sogenannte Zerrbalken die beiden Winkелеlemente verbinden. Alternativ können auch schräg angestellte Verpresspfähle zur Aufnahme horizontaler Kräfte Verwendung finden.
