# Grundschule Riesa

mit Neubau einer 1-Feld-Sporthalle - Magdeburger Straße 5, 01587 Riesa

## Fotodokumentation Bestand

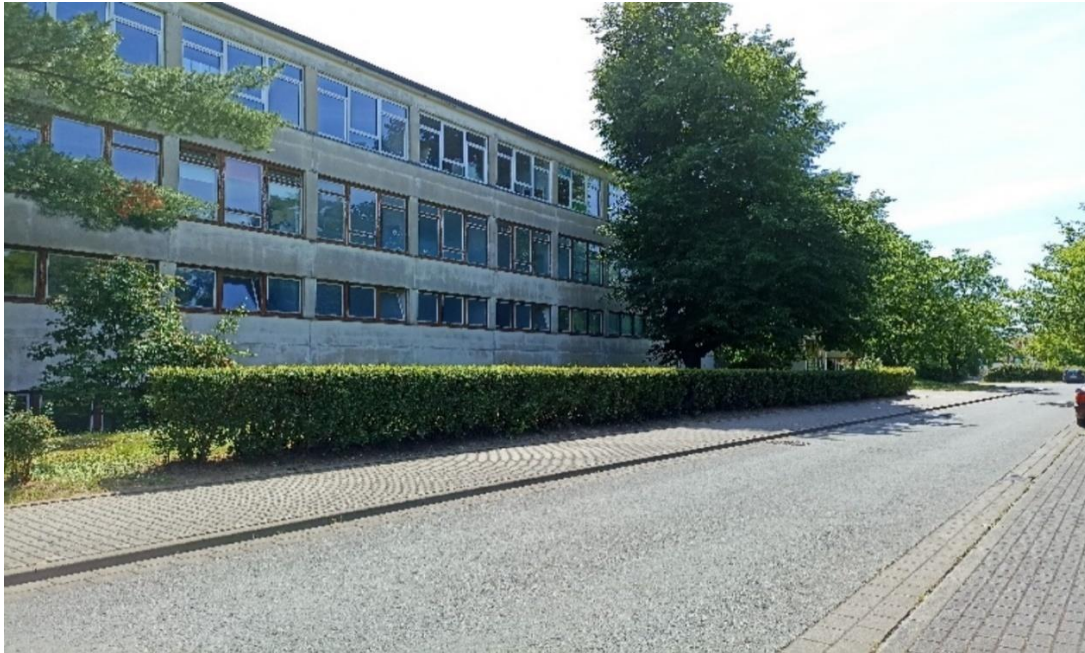
Zugangsstraße Nordfassade

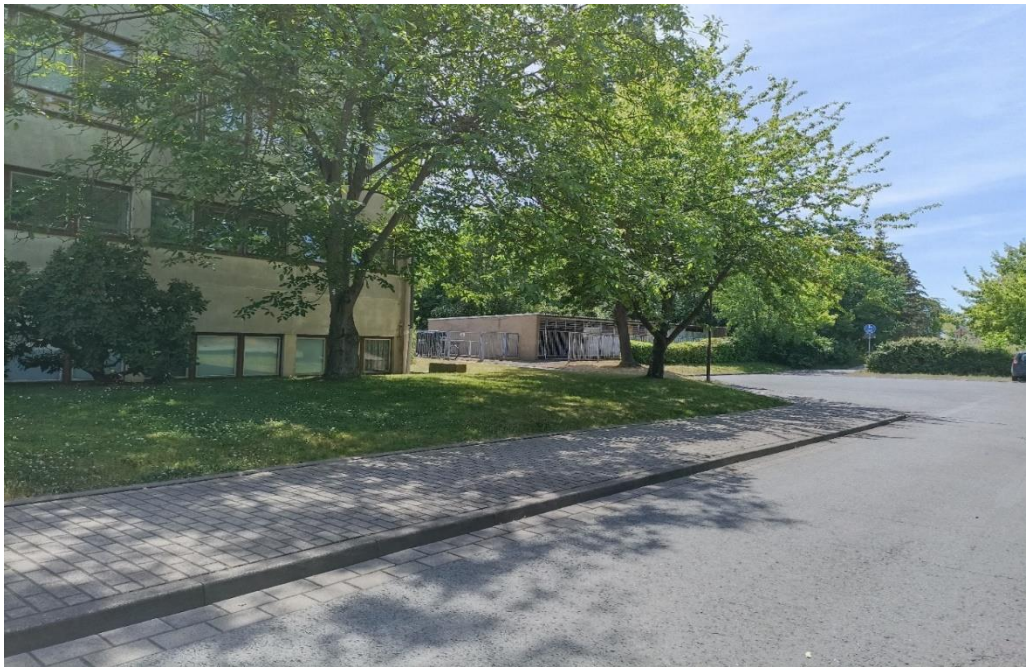
Blick Richtung Fahrradunterstand, rechts im Bild: PKW-Stellplätze

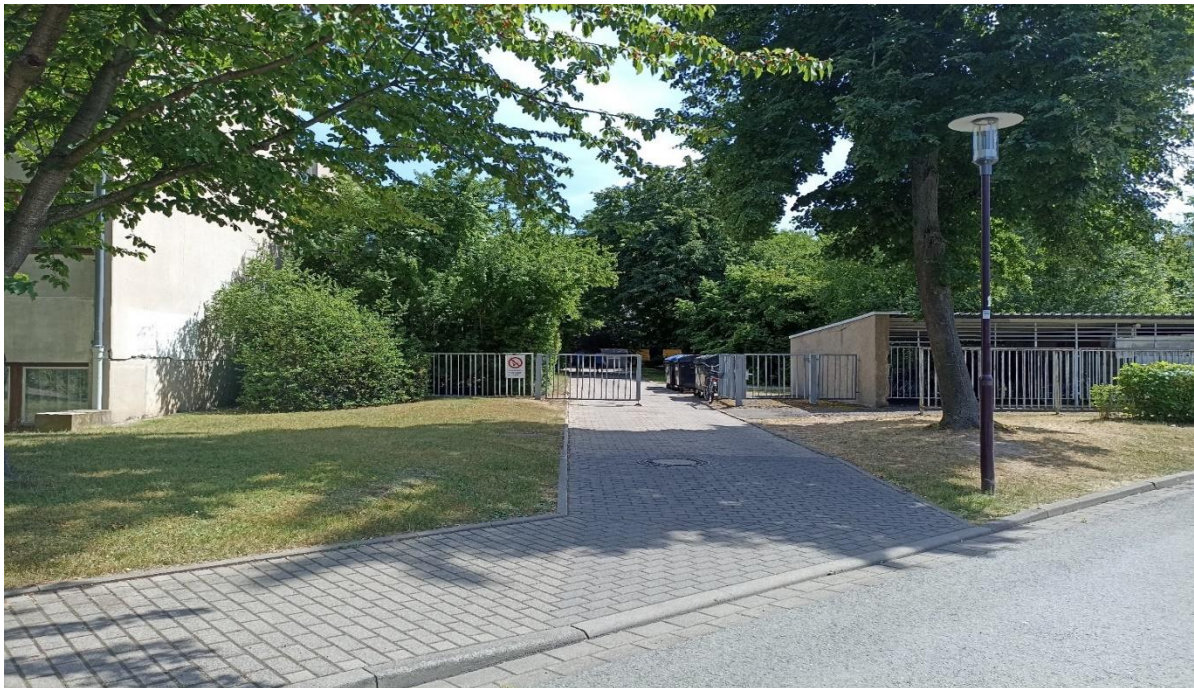
Zugang Hof Nordseite

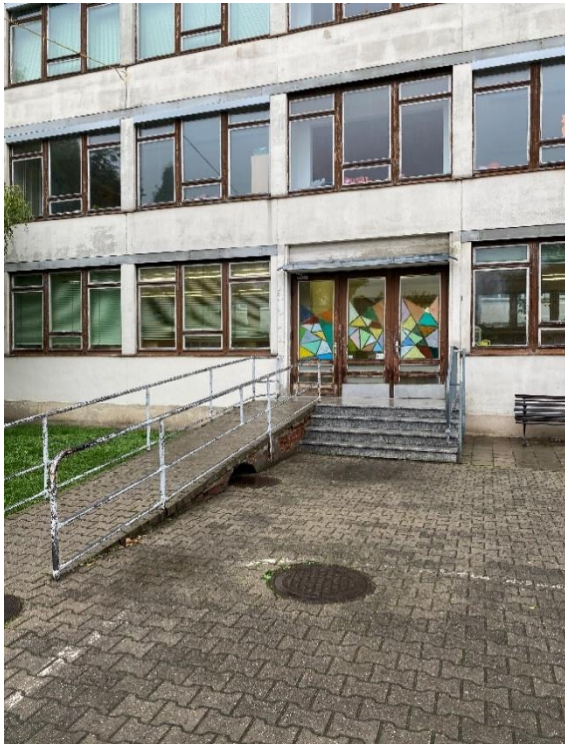
Hofzugang links, inklusive Rampe

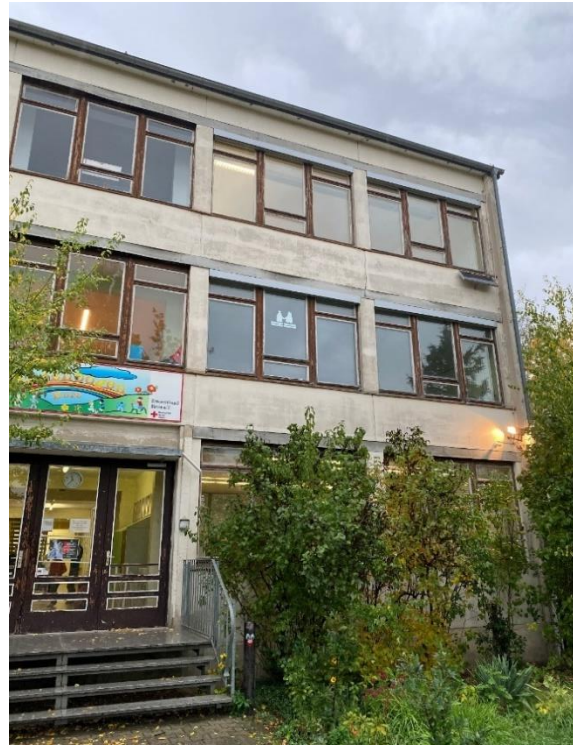
Hofzugang rechts

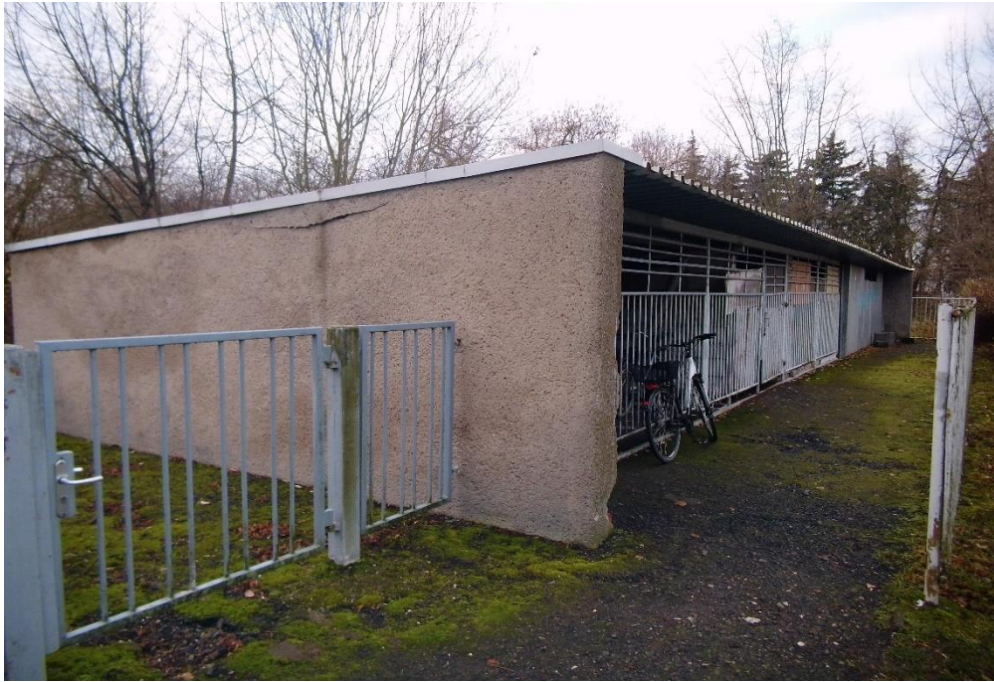
Fahrradunterstand Nord-Ost-Seite

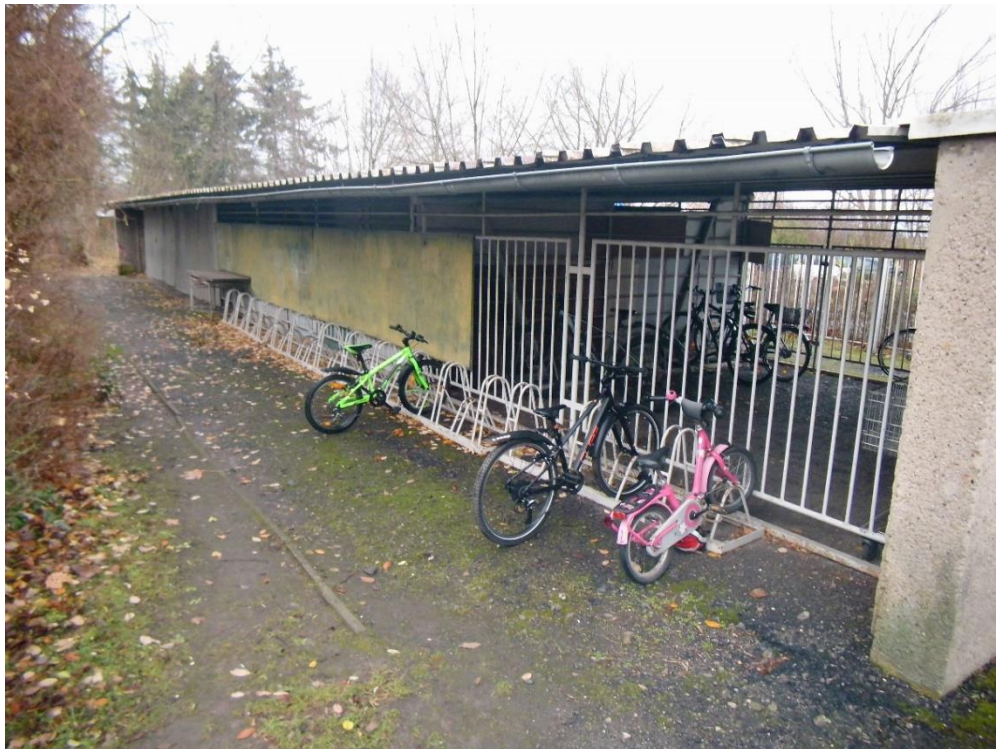
Fahrradunterstand Südseite

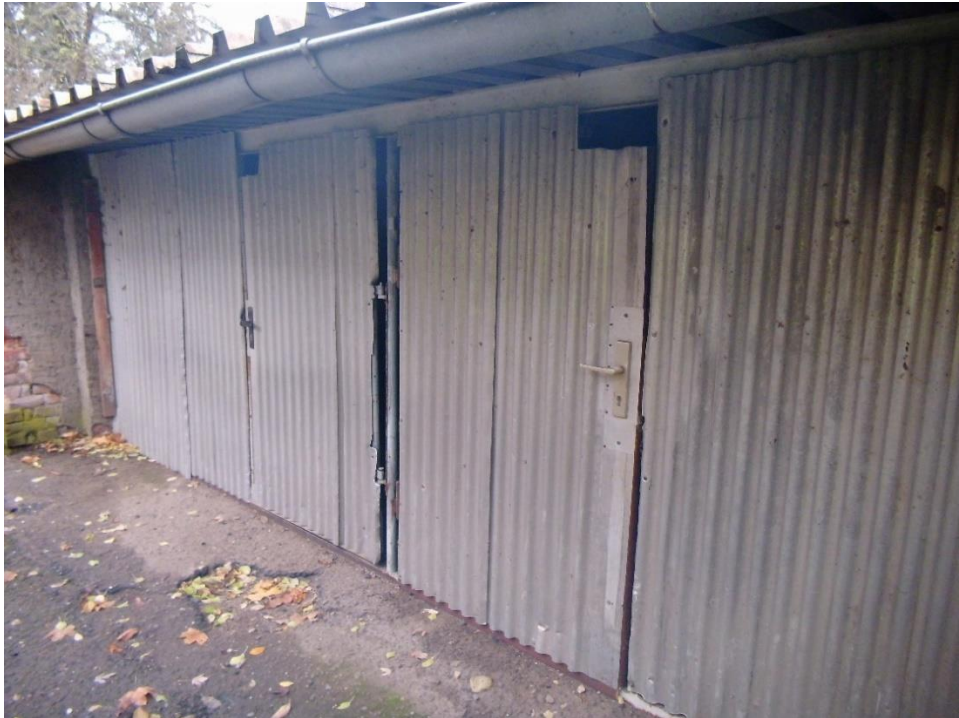
Nebenglass Fahrradunterstand Außen abstellen, Südseite

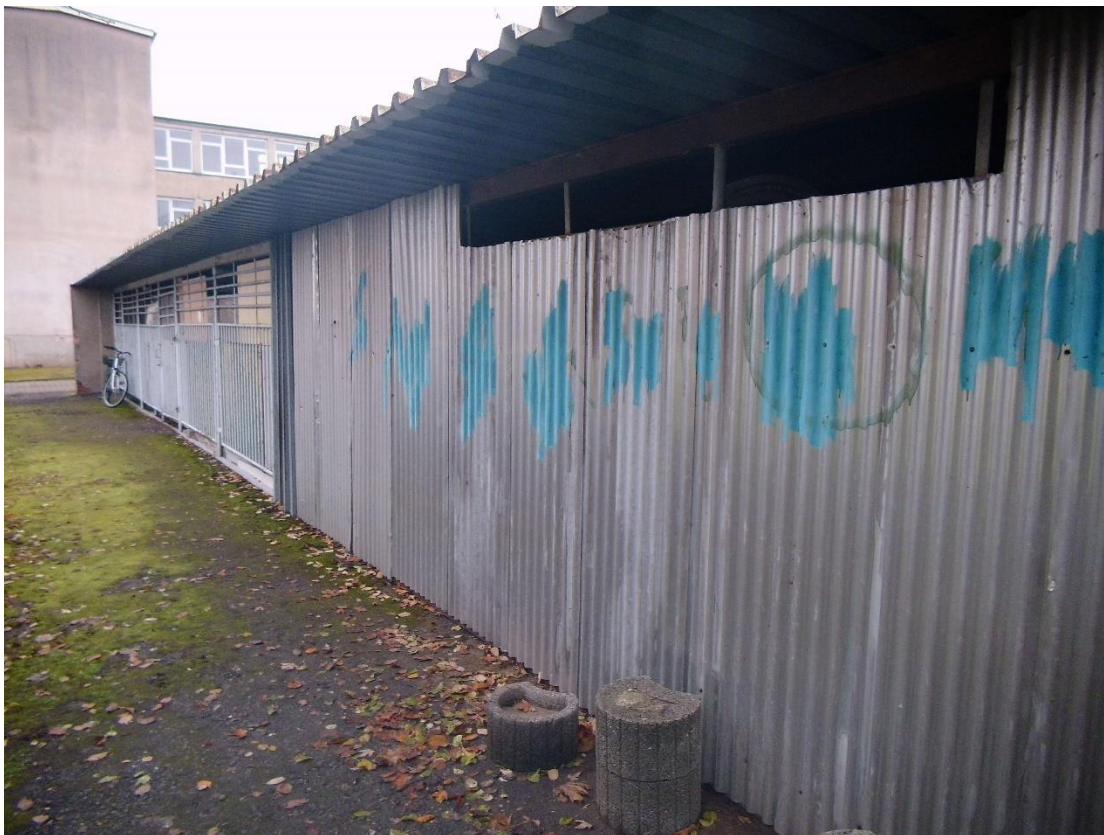
Nebenglass Fahrradunterstehe, Außen abstellen, Nordseite

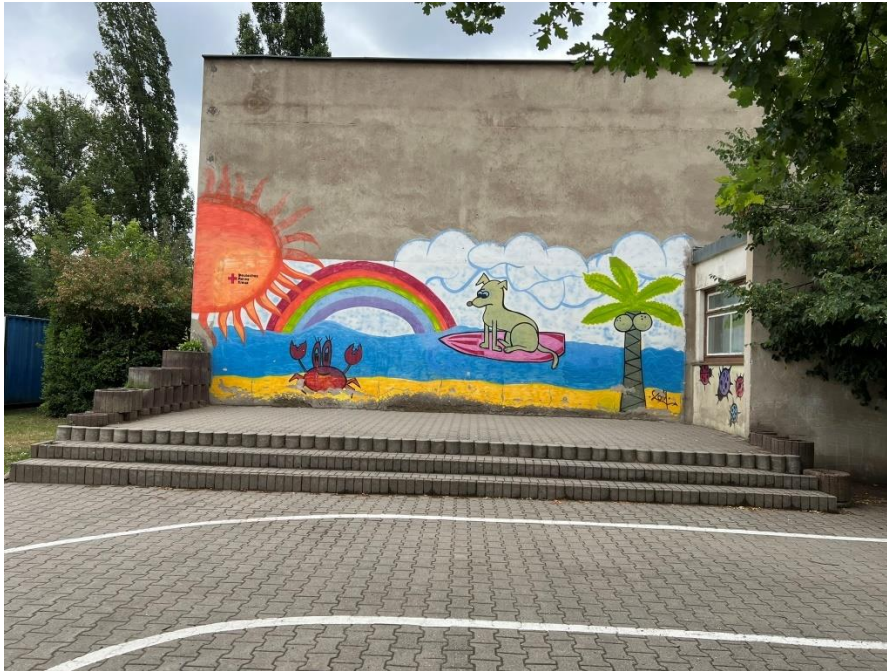
Sporthalle Zugang Ostfassade

Sporthalle Ostseite mit Theaterbühne

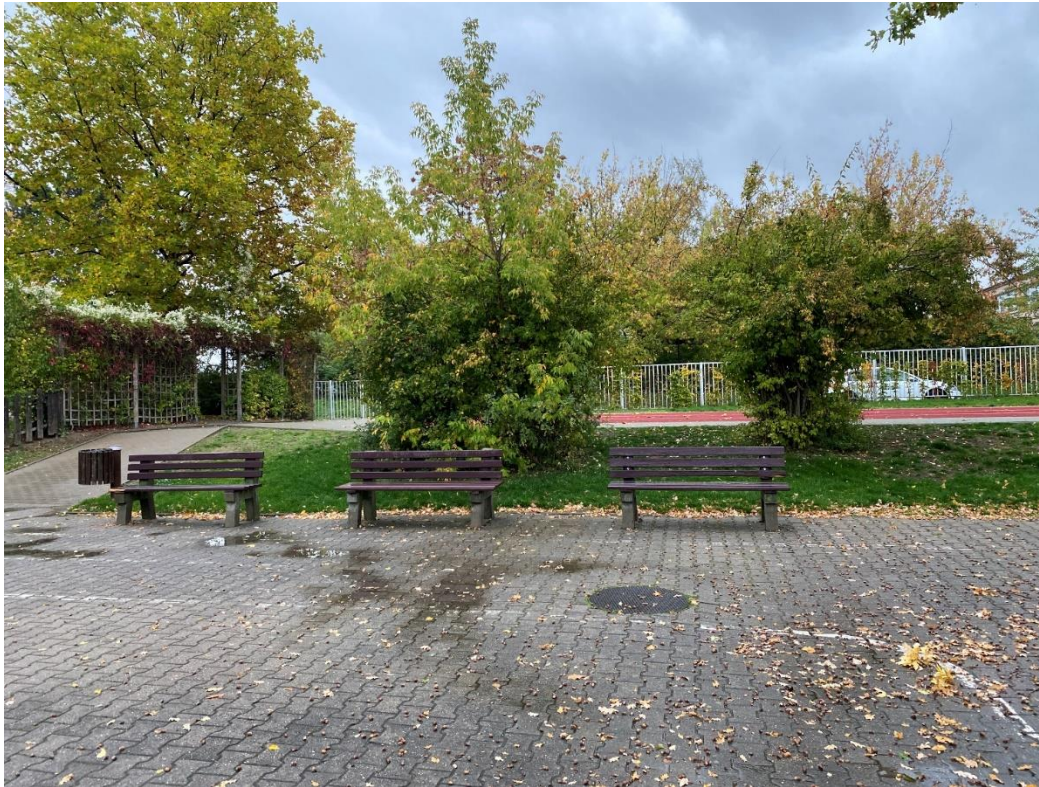
Freianlage/ Schulhof mit Bänken, Blick Richtung Laufanlage nach Osten

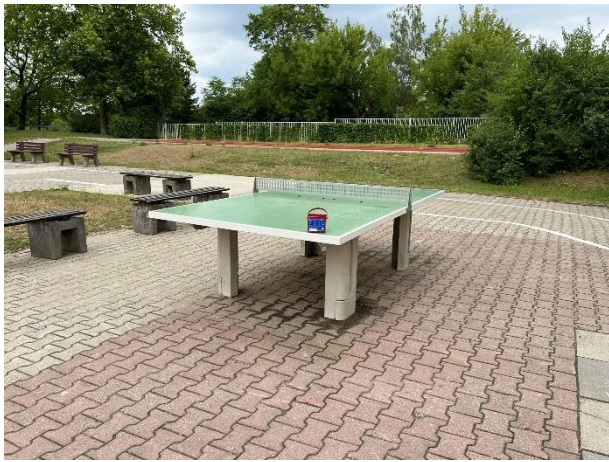
Freianlage, Spielgeräte, Blick Richtung Osten

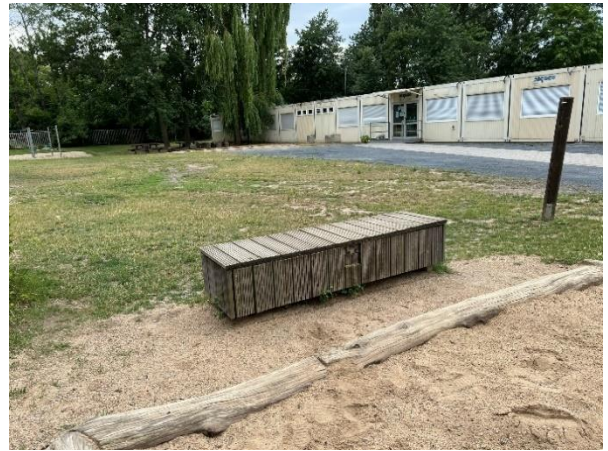
Freianlage, Blick zu Container (Hort, mit Baubeginn Rückbau durch Vermieter)

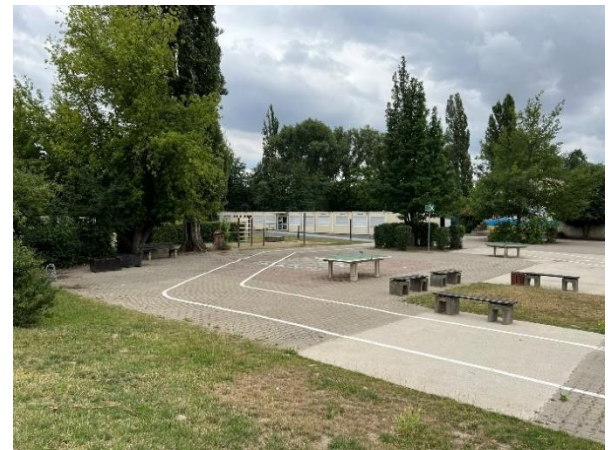
Freianlage/ Schulhof, Blick Richtung Osten

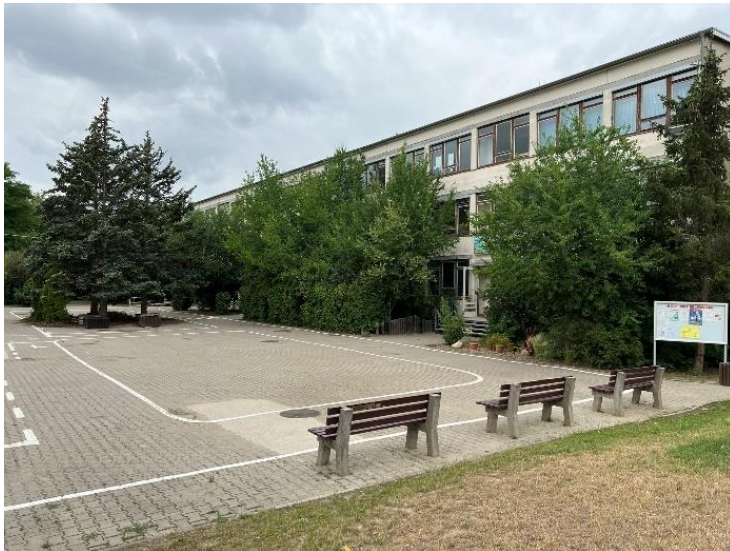
Blick nach Nord- Südfassade

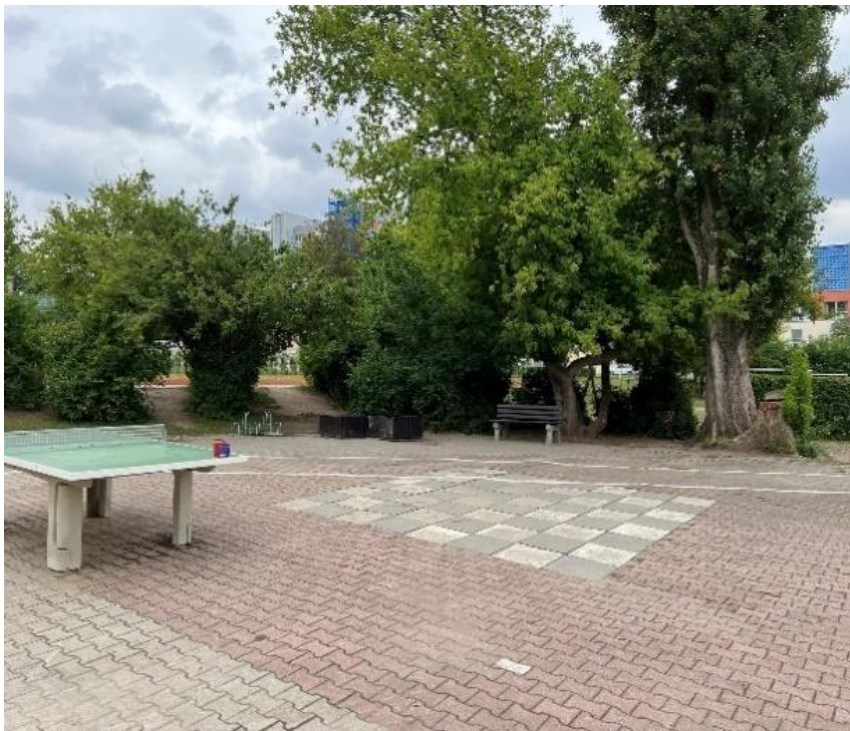
Blick Richtung Osten

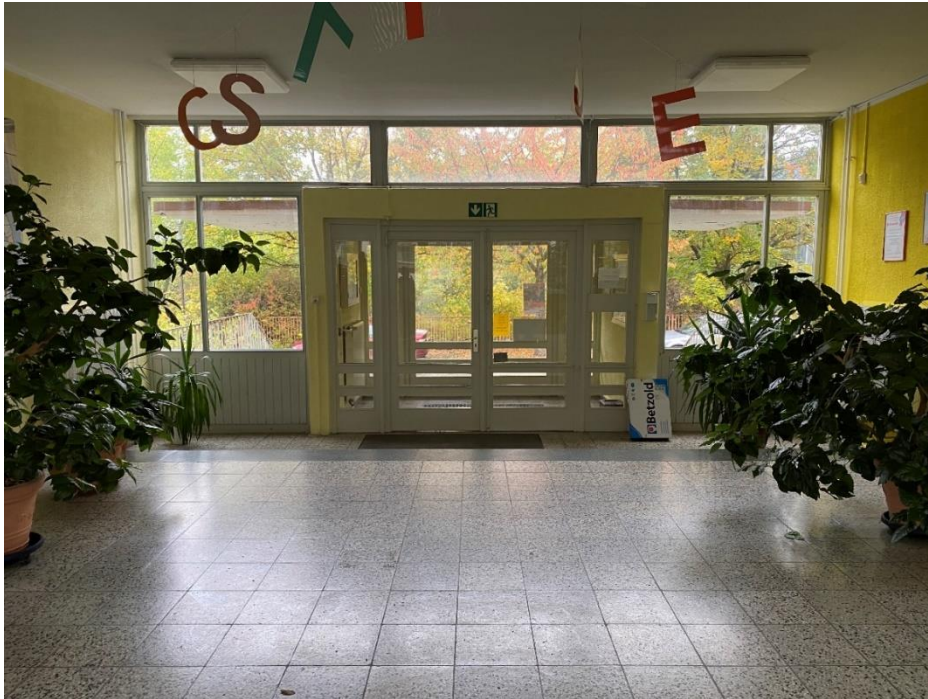
Schule, EG, Haupteingang, Blick Richtung Norden

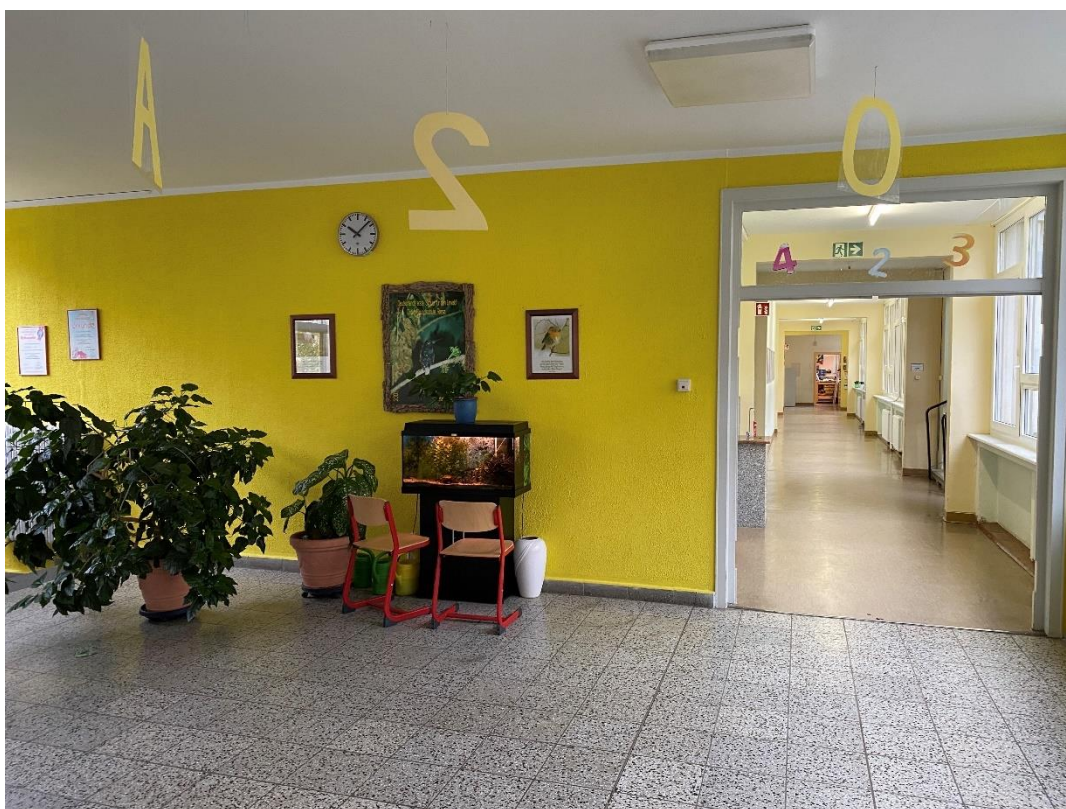
Schule, EG, Haupteingang, Blick Richtung Osten

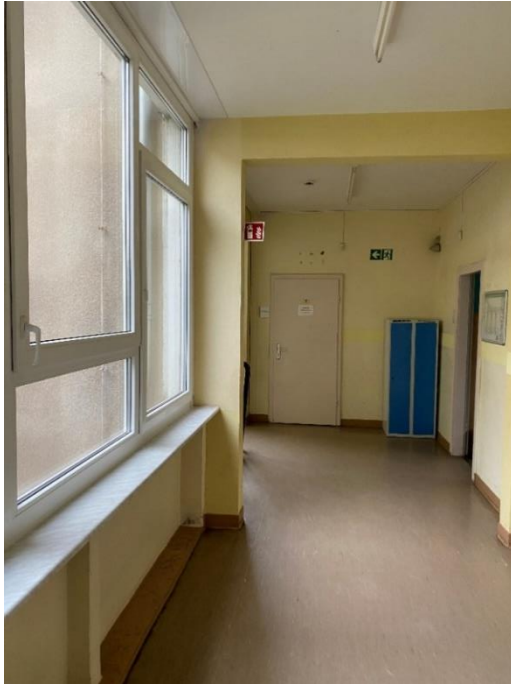
Schule, EG, Treppenanlage

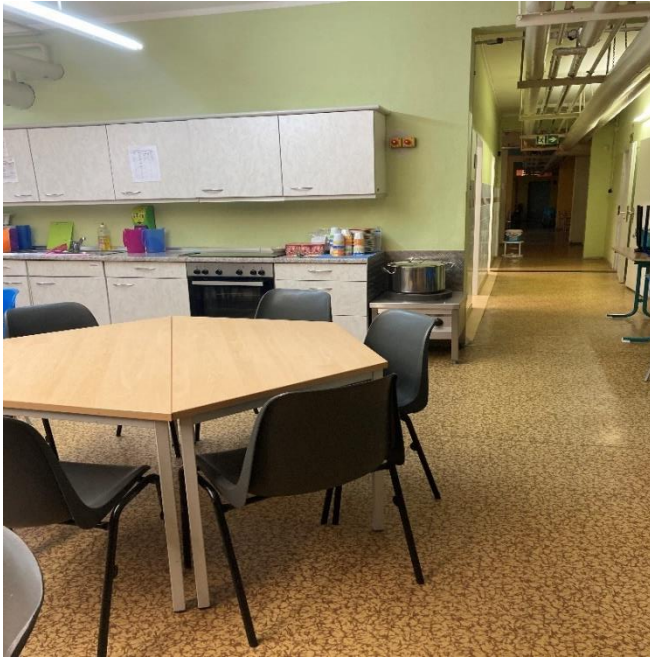
KG Ausgabe Küche

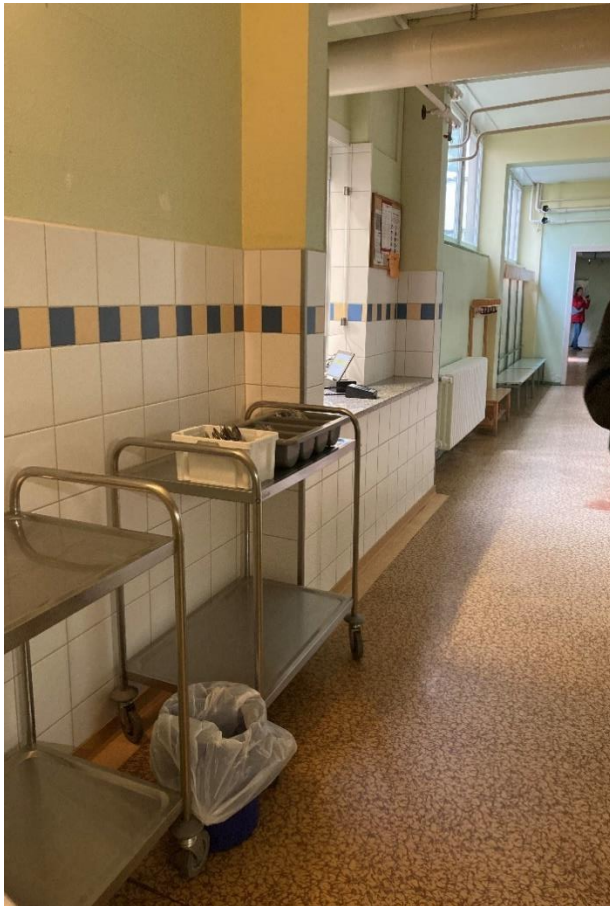
KG Mittelgang

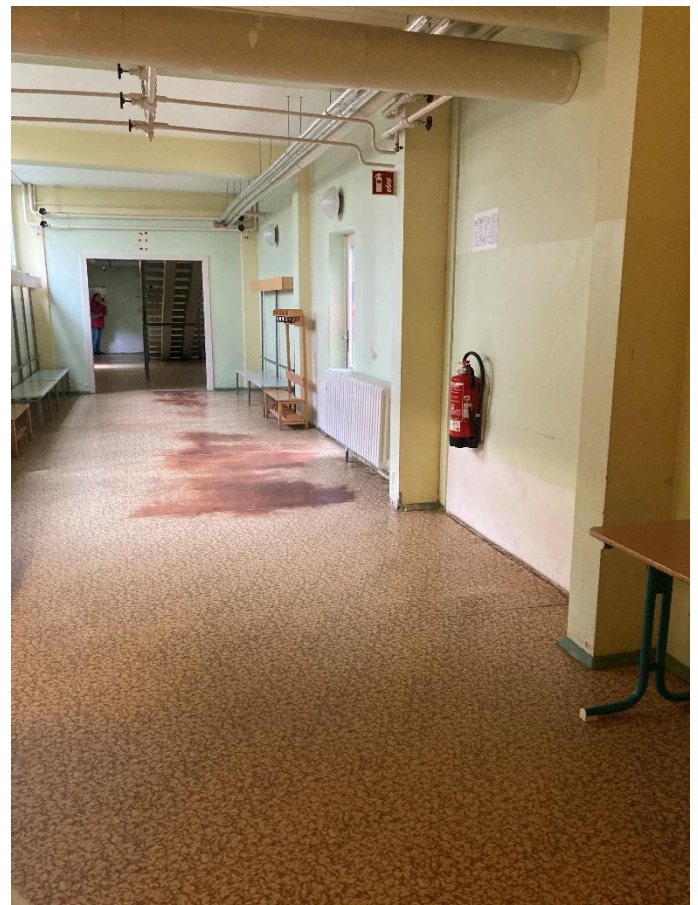
KG Zugang Innenhof

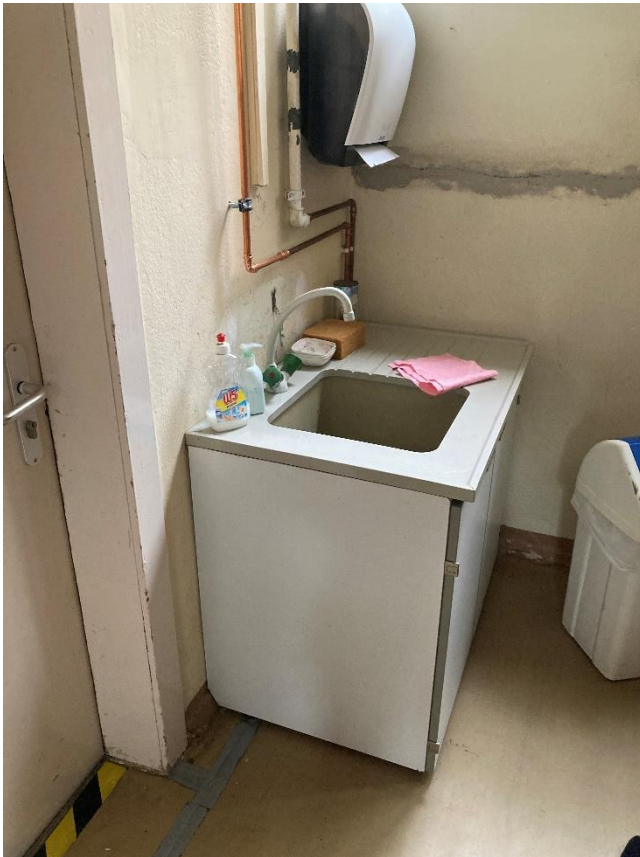
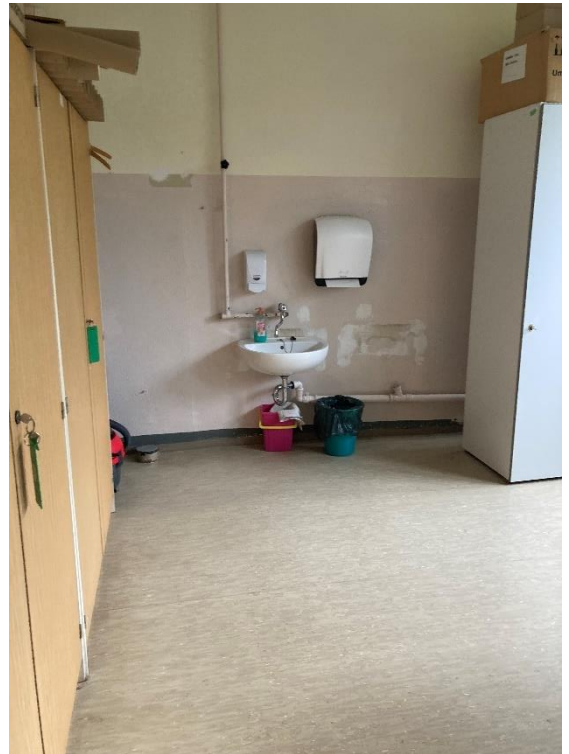
KG Leitungsführung

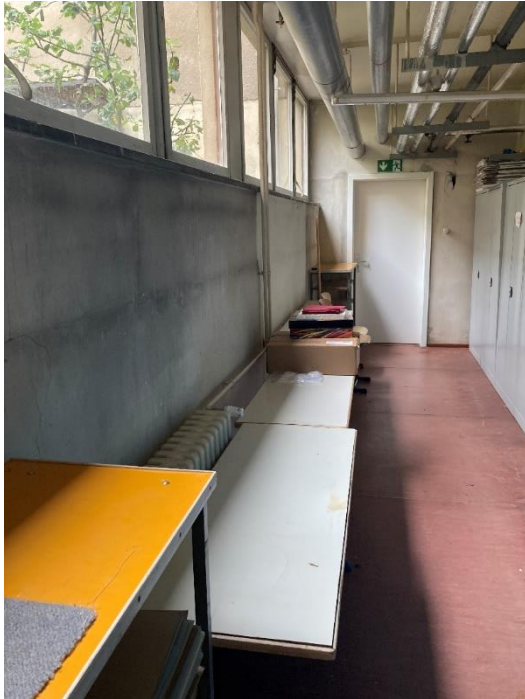
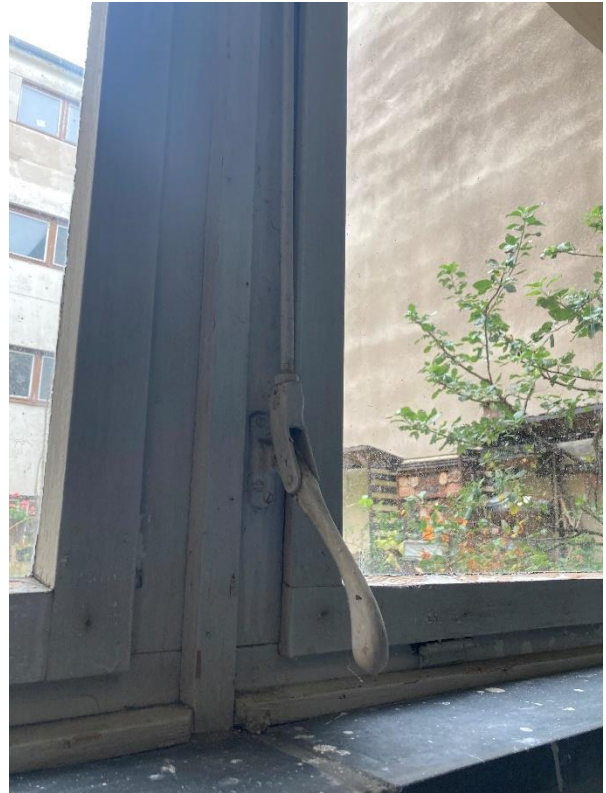
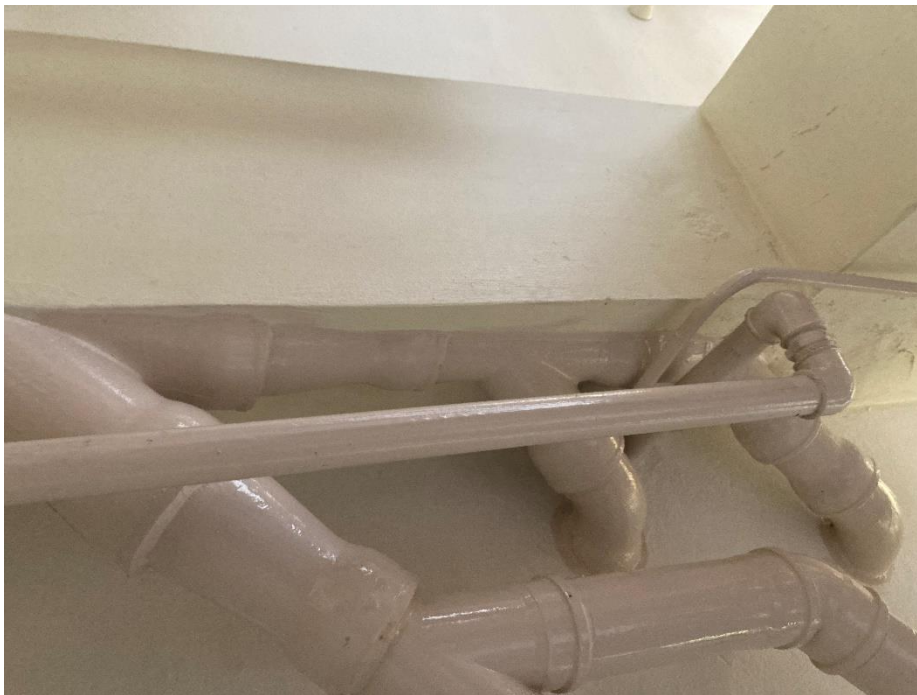
Holz-Verbundfenster

Leitungsführung
