FEAD GmbH
Forschungs- & Entwicklungslabor für
Altbausanierung & Denkmalpflege

Bauteiluntersuchung

Centre Français de Berlin
Müllerstr. 74
13349 Berlin

Datum: 18.03.2025

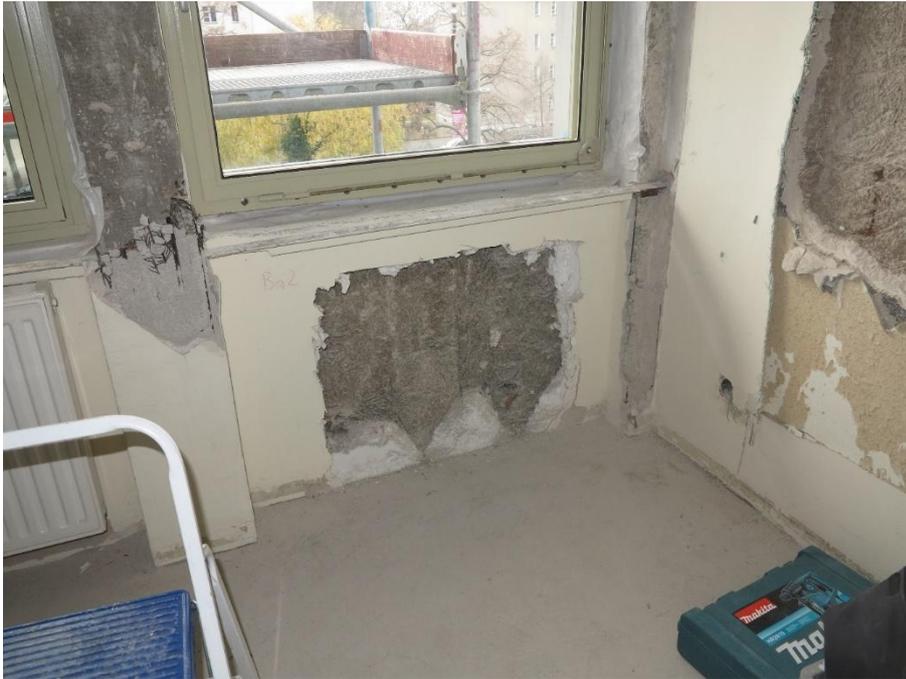
Abbildung 1: Ba 1 (Giebelwand) rechts, Ba 2 (Brüstung) Mitte.

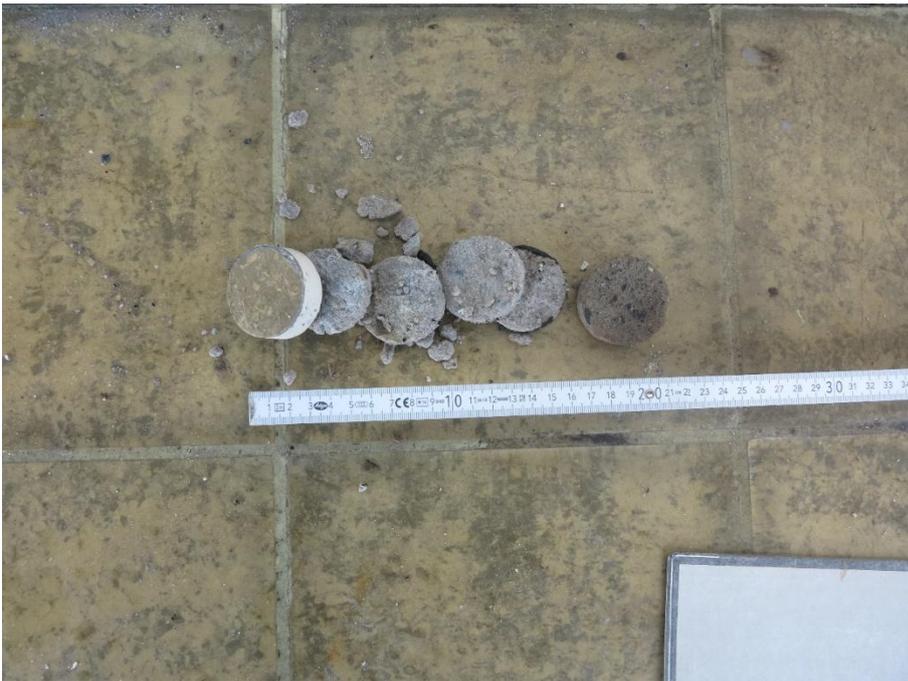
Abbildung 4: Ba 4, Fußbodenaufbau.

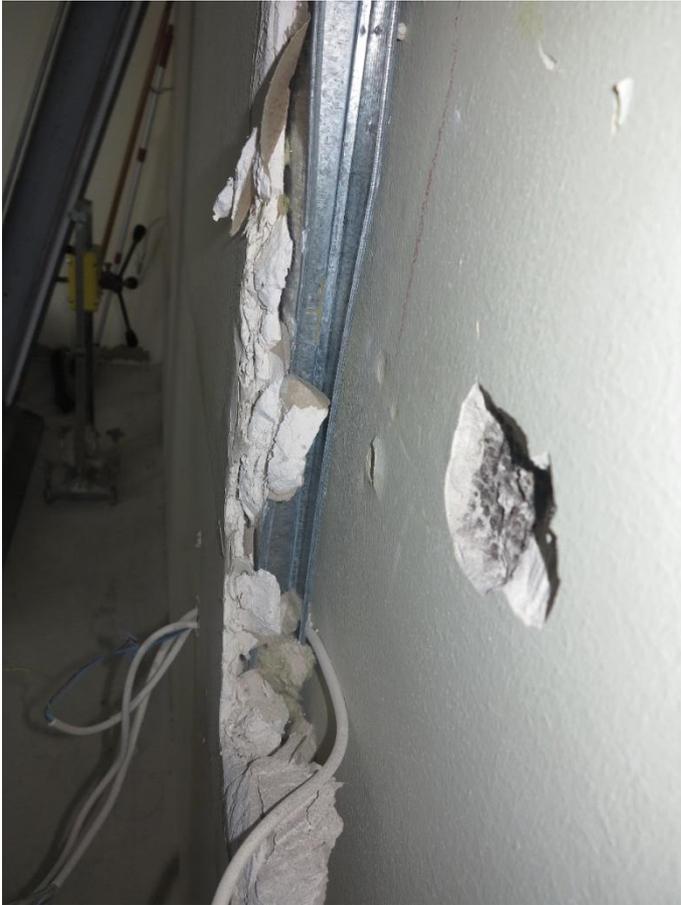
Abbildung 7: Ba 6 (Vorsatzschale).

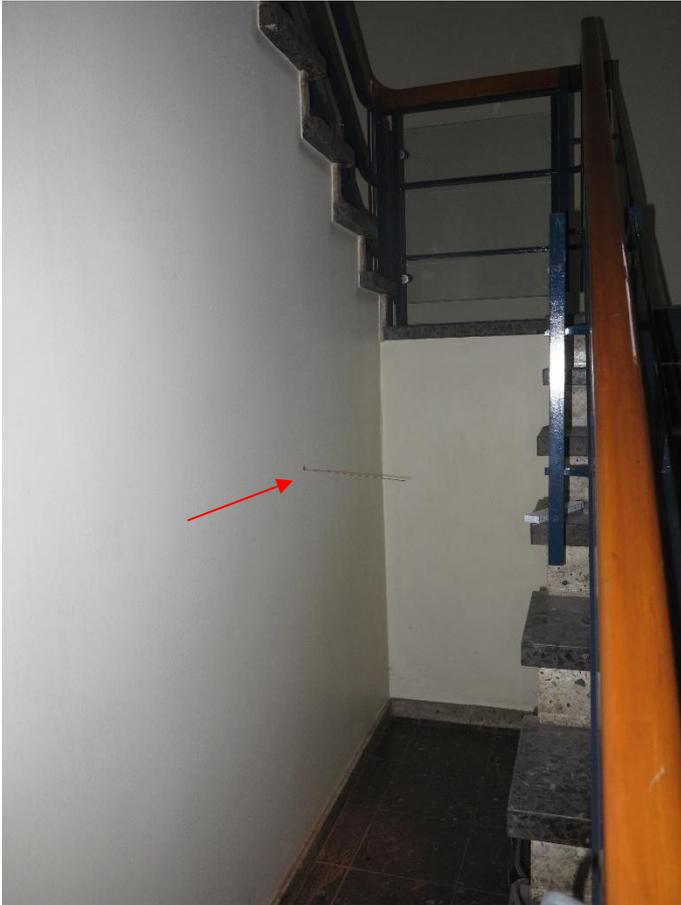
Abbildung 10: Ba 8. Nichttragende Wand im TRH.

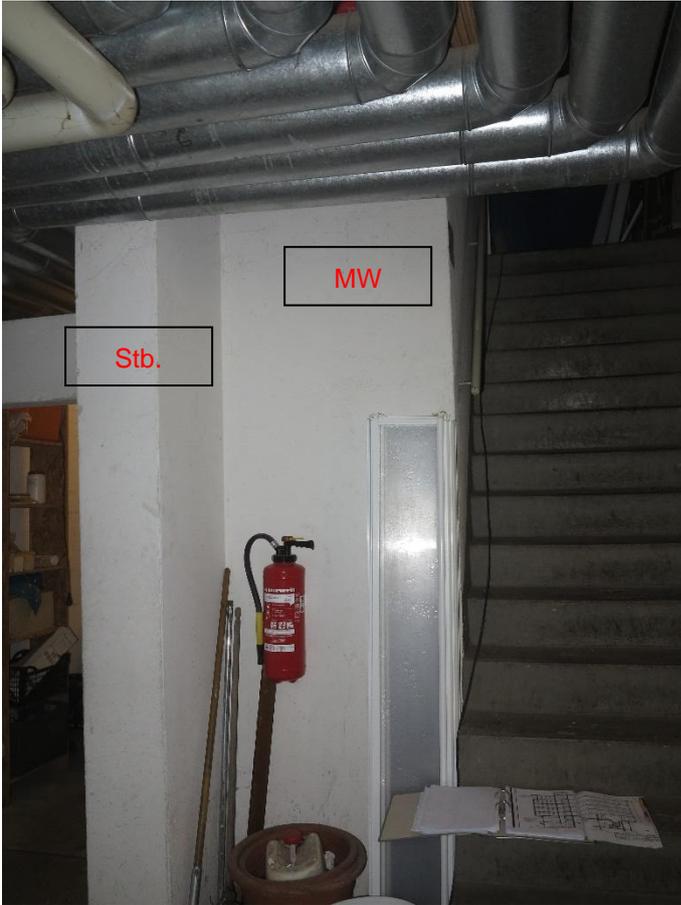
Abbildung 11: Ba 8. Stb.-Pfeiler vor Mauerwerk.

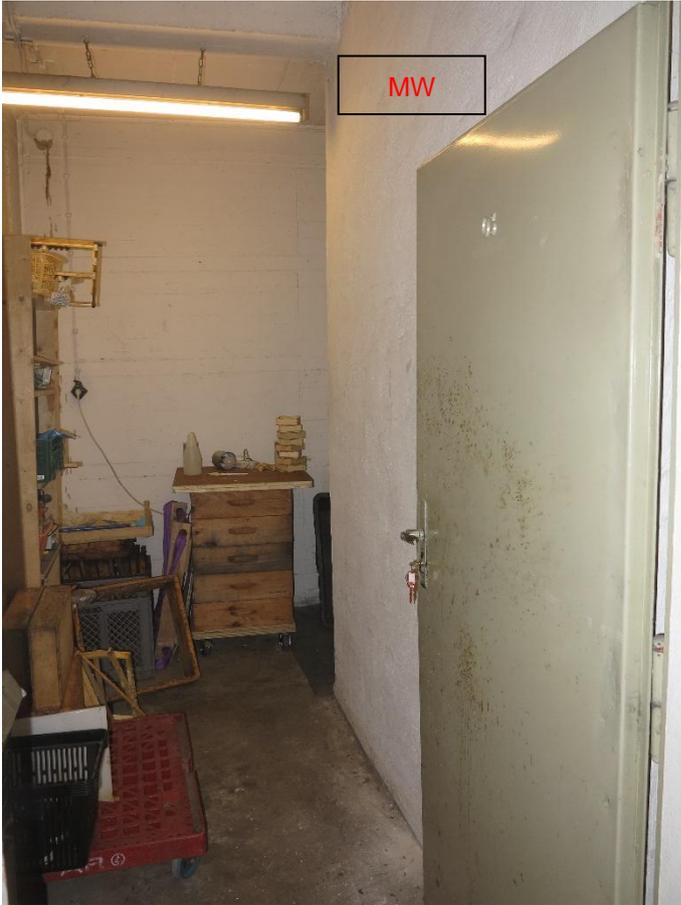
Abbildung 12: Ba 8. Raum links neben Stb.-Pfeiler.

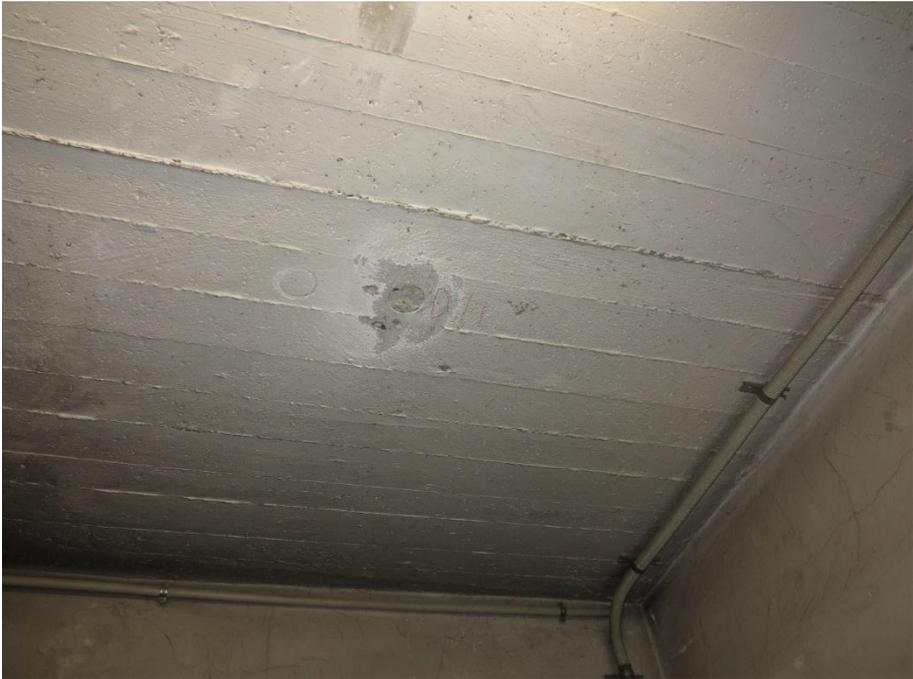
Abbildung 19: Messstelle D 11.

Nr.	Fläche [mm ²]	Kraft [N]	Messwert [N/mm ²]	Bruchbild [%]	Material
D 11	1963,5	3677	1,9	A:	Beton
D 15	1963,5	2184	1,1	A:Y: (66%:33%)	Beton
S 01	1963,5	5372	2,7	A:	Beton
S 06	1963,5	6304	3,2	Y:	Beton
S 07	1963,5	2102	1,1	A:	Beton
S 08	1963,5	4121	2,1	A:	Beton
S 11.1	1963,5	5488	2,8	A:	Betonergänzung
S 11.2	1963,5	2793	1,4	A:	Betonergänzung
S 13.1	1963,5	6682	3,4	A:	Beton
S 13.2	1963,5	5970	3,0	A:	Beton
S 14	1963,5	7550	3,9	A:	Beton
S 16.1	1963,5	1121	0,6	A/B	Betonspachtel
S 16.2	1963,5	3670	1,9	A:	Beton
S 17.1	1963,5	6630	3,4	A:	Betonergänzung
S 17.2	1963,5	2146	1,1	A:	Beton
W 02	1963,5	7262	3,7	Y:	Beton
Mittelwert			2,4	-	
Kleinster Einzelwert			1,1	-

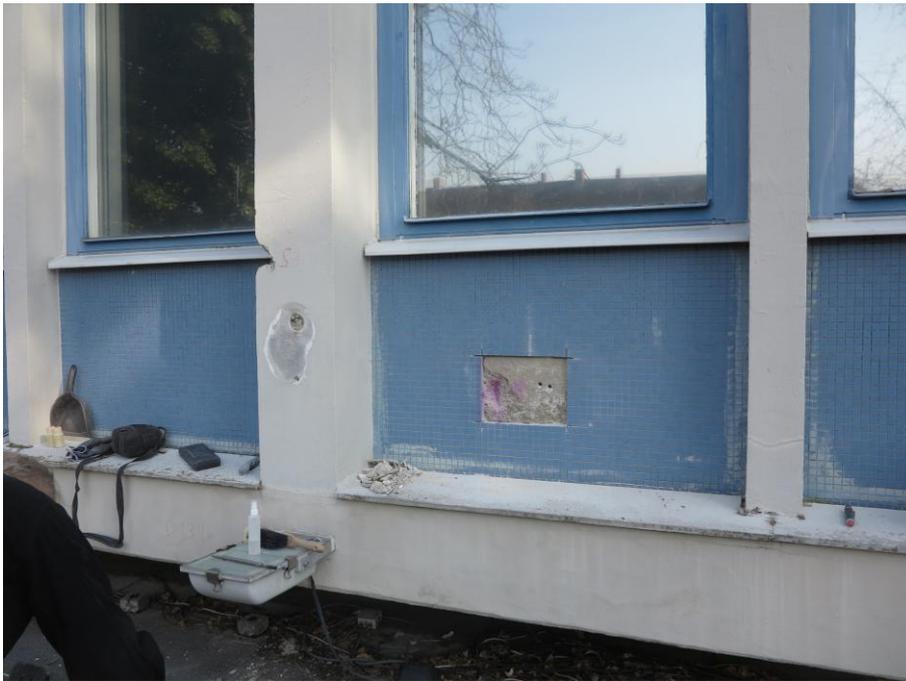
Nr.	Feuchtegehalt		Bauteil
	U_m [M.-%]	U_v [Vol.-%]	
Fli 04	1,8	4,0	Brüstung außen
Fli 05	1,5	3,3	Brüstung außen

In einem intakten Bereich der straßenseitigen Brüstungsfelder (hier über dem Dach des Restaurants) ohne Hohllage wurde die Betonoberfläche zur Untersuchung freigelegt.

Abbildung 39: Fli 04. Übersichtsaufnahme.

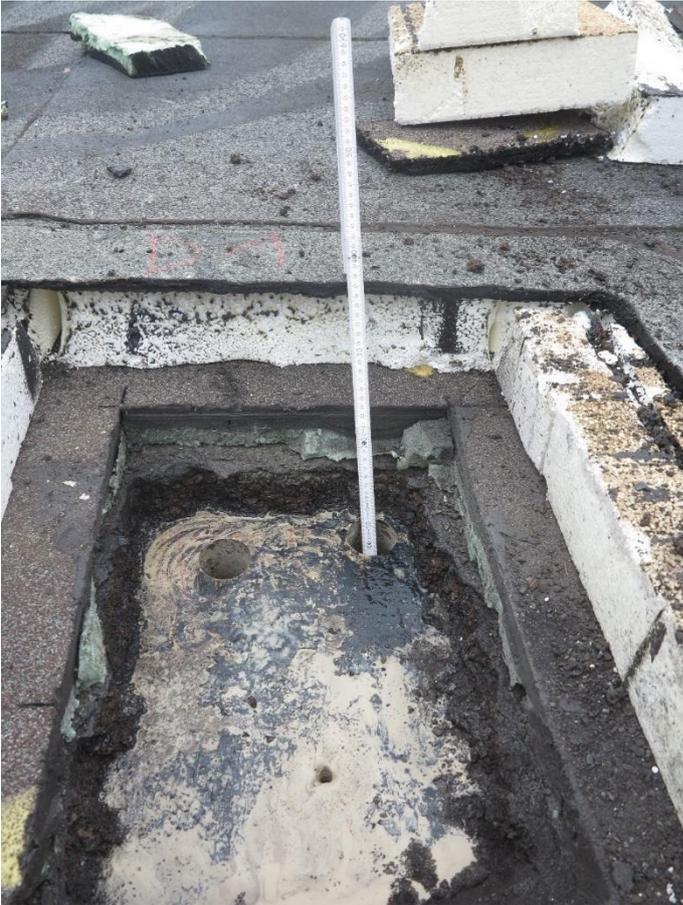
Abbildung 44: Messstelle D 1, Schichtenaufbau.

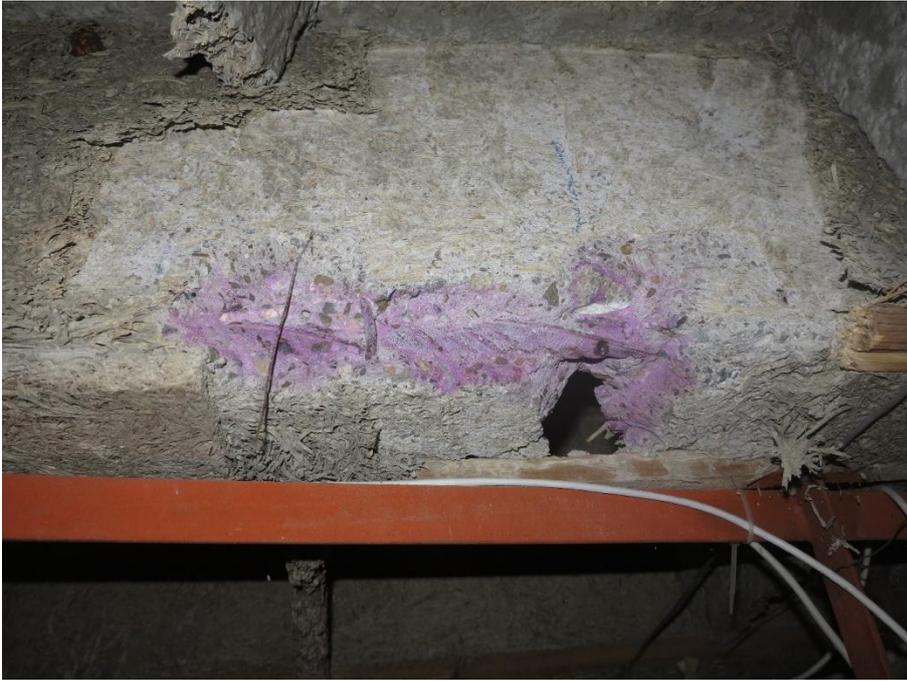
Abbildung 46: : Messstelle D 2, freigelegte Längsbewehrung und Bügel.

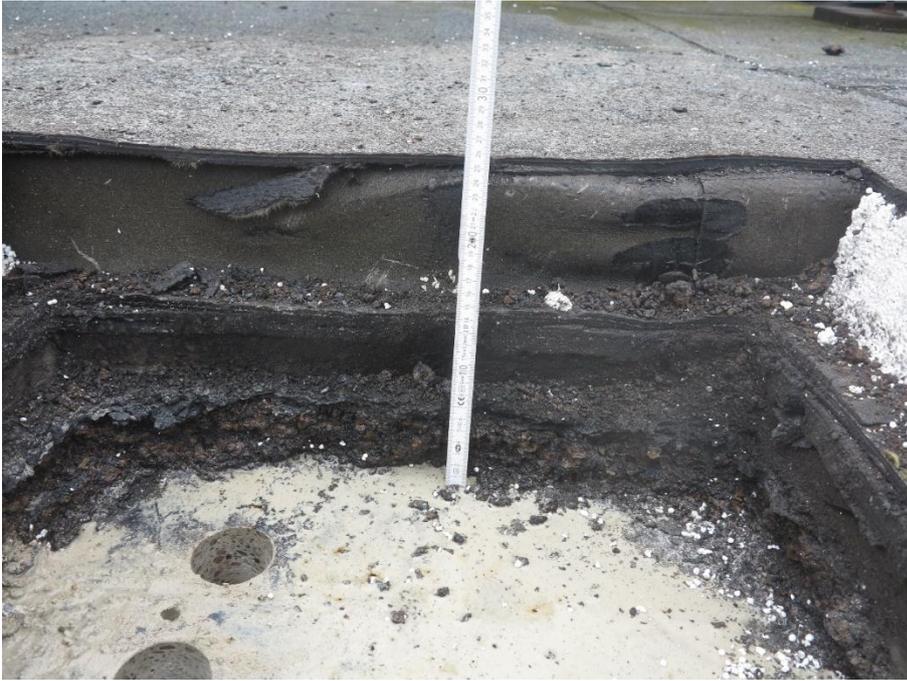
Abbildung 48: : Messstelle D 3, Schichtenaufbau.

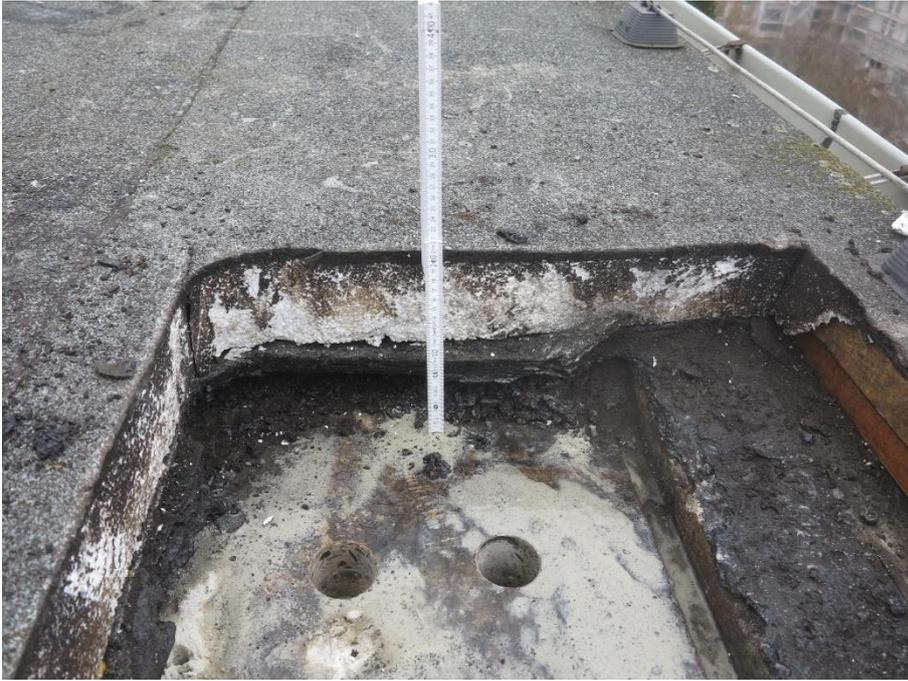
Abbildung 54: Messstelle D 11, Schichtenaufbau.

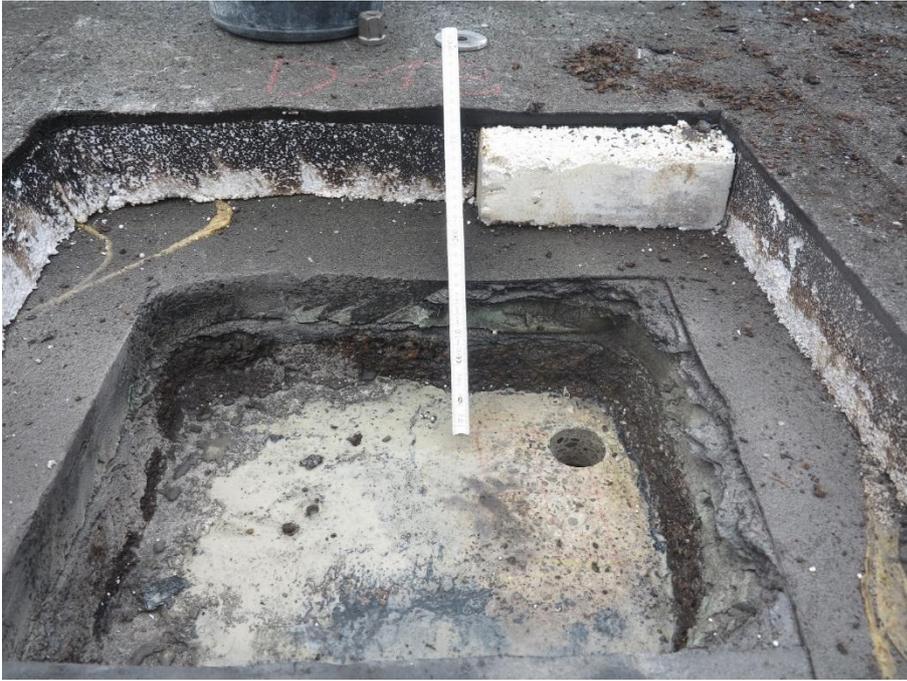
Abbildung 56: Messstelle D 13, Schichtenaufbau.

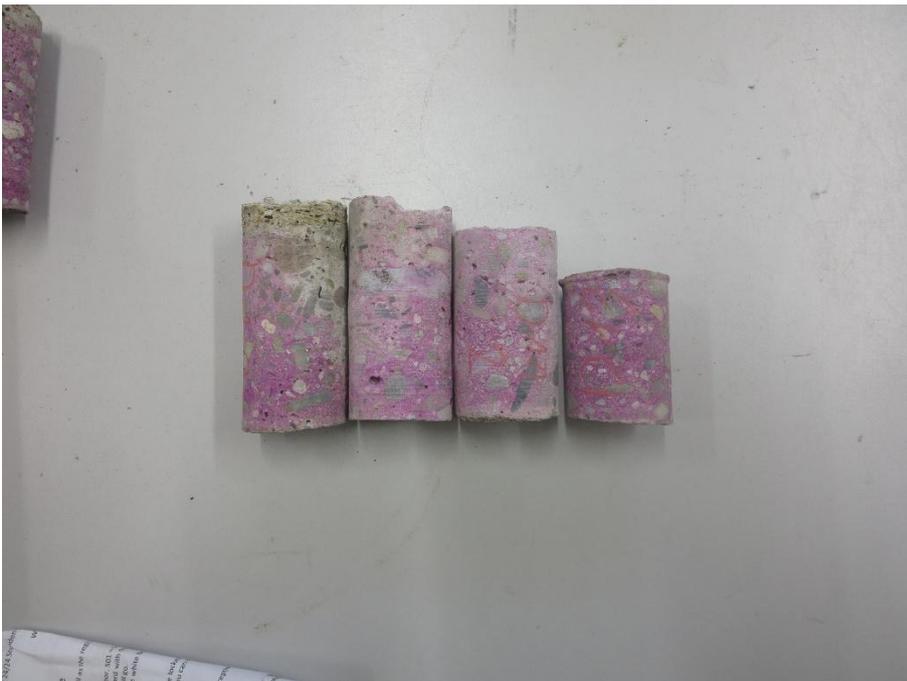
Abbildung 57: Zur Bestimmung der Karbonatisierungstiefe angefärbte Bohrkern von D 1/3/11/13 (links nach rechts).

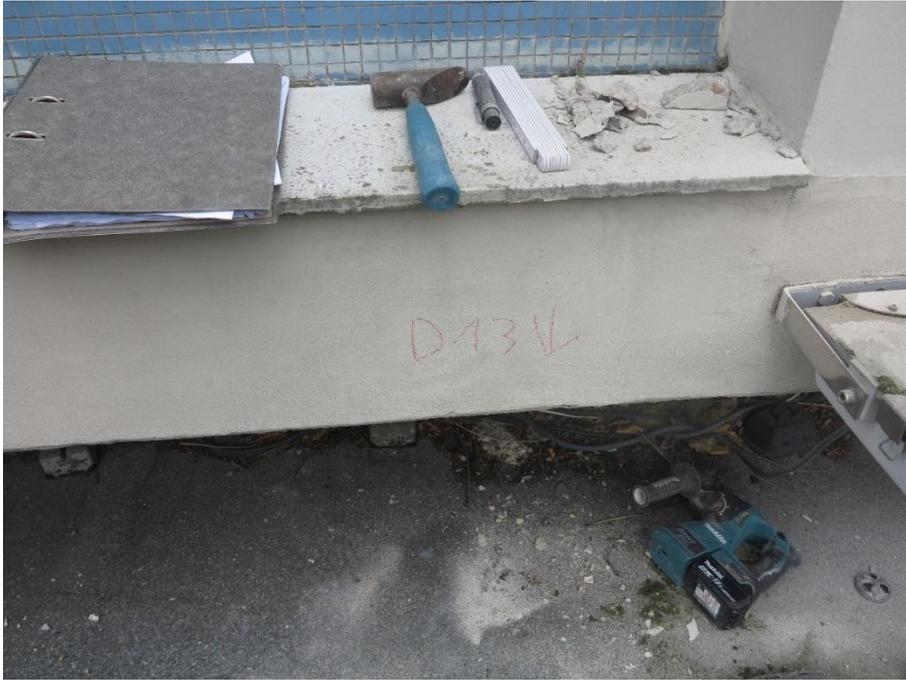
Abbildung 58: Messstelle D 15 (Beschriftung vor Ort falsch).

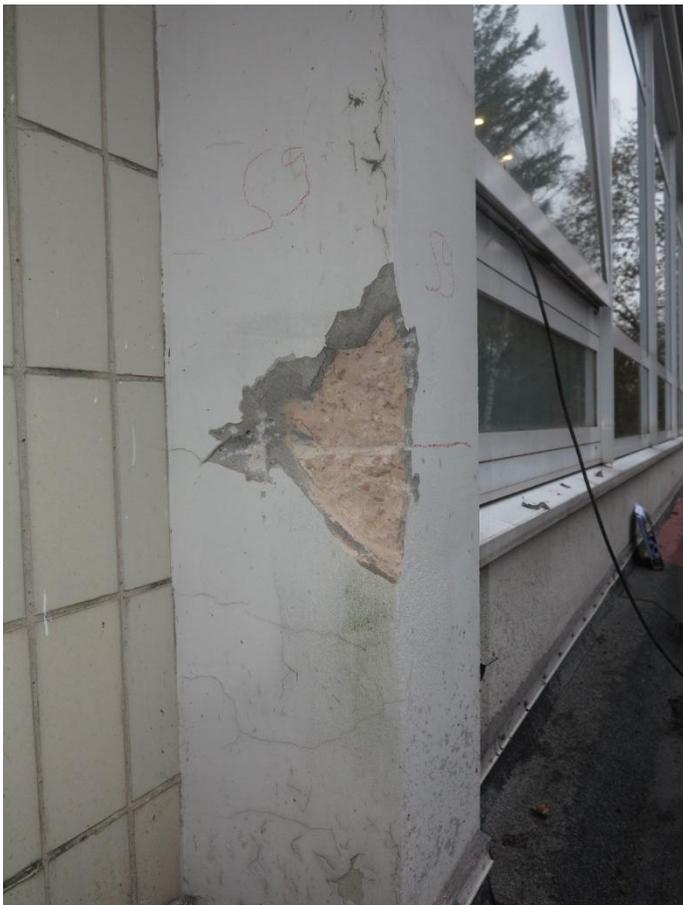
Nr.	Material	Bemerkung
S 9	Mauerwerksstütze aus Ziegelsplittbetonsteinen	Mauerwerk mit Zementputz beschichtet.
W 1	Mauerwerk wahrscheinlich wie bei W 3	Fliesenbelag wie bei W 3, jedoch keine Hohllagen oder Risse vorhanden (Schadensfrei).
W 3	Mauerwerk aus normalformatigen Steinen	Mauerwerksockel verputzt. Unter Fliesenbelag mit Pinselputz versehen, außen mit bituminösem Sperranstrich unter Ansetzmörtel. Ablösung und Hohllagen der Klinker bis einschließlich zweite Reihe von unten. Spaltklinker: 115 x 240 x 15 mm.
W 5	Mauerwerk aus Blähtonsteinen	Mauerwerk außen verputzt.

Abbildung 69: Messstelle S 9. Stütze aus Ziegelsplittbetonsteinen.

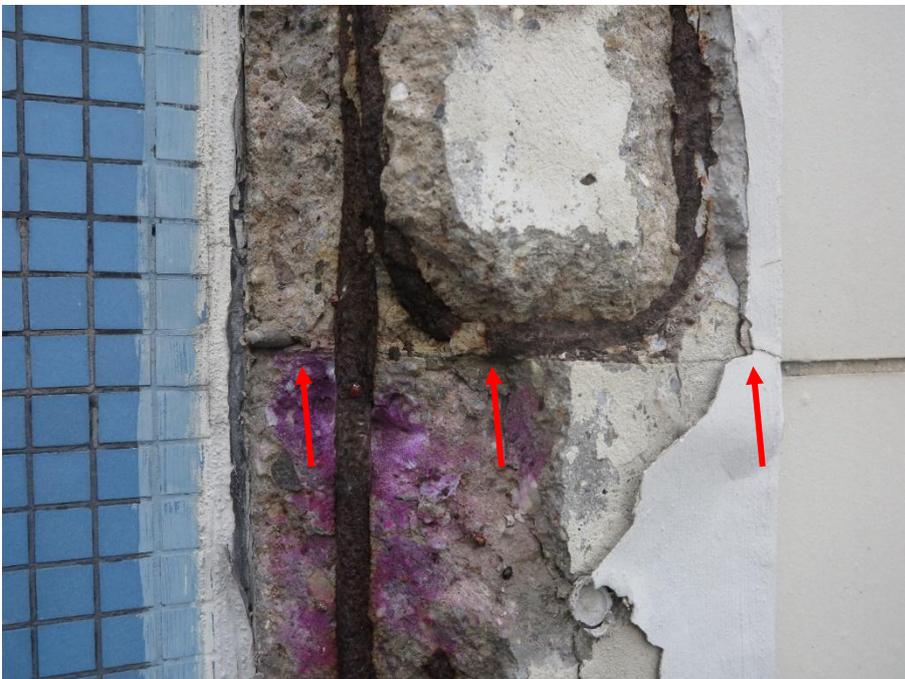
Abbildung 71: Messstelle S 10. Anschlussfuge.

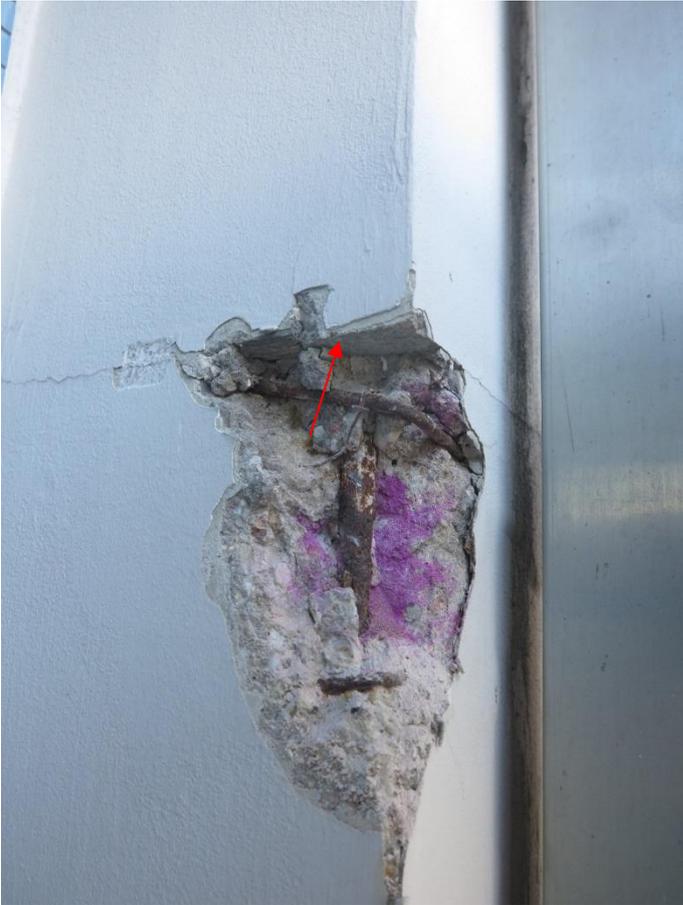
Abbildung 77: Messstelle S 13, Trennung in der Anschlussfuge, kein Verbund.

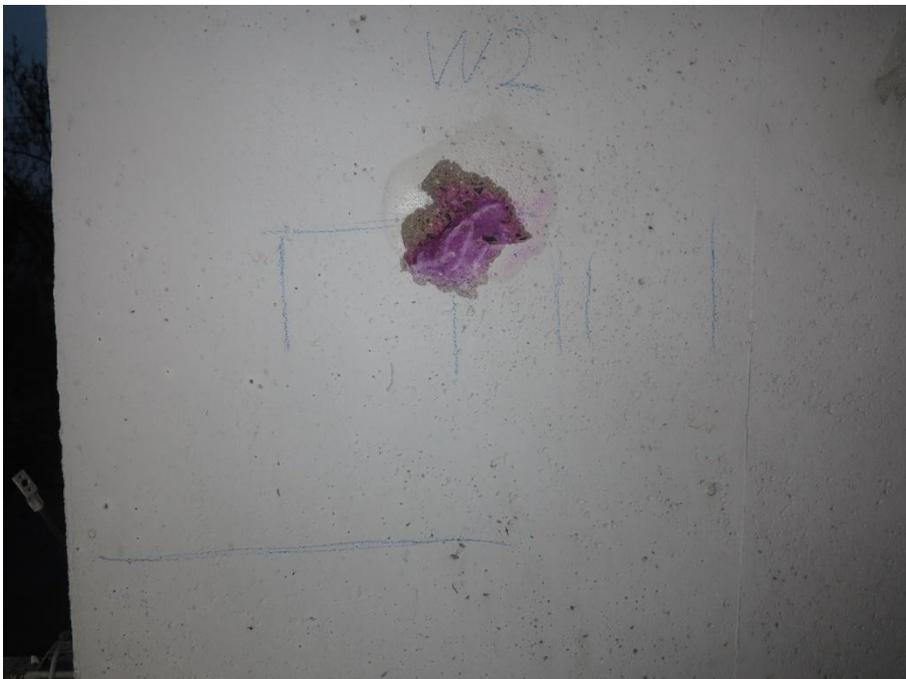
Abbildung 87: Messstelle W 2. Ortung der tief liegenden Bewehrung.

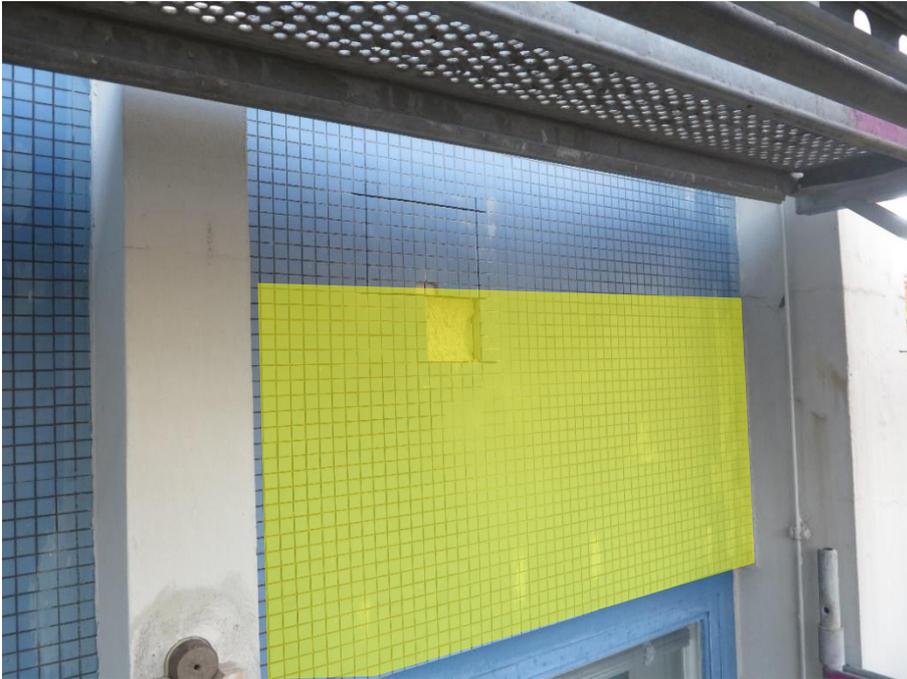
Bei der Untersuchungsstelle Fli 1 befindet sich die Hohllage innerhalb des Unterputzes.

Abbildung 93: Übersichtsaufnahme mit Einzeichnung der Hohllage.

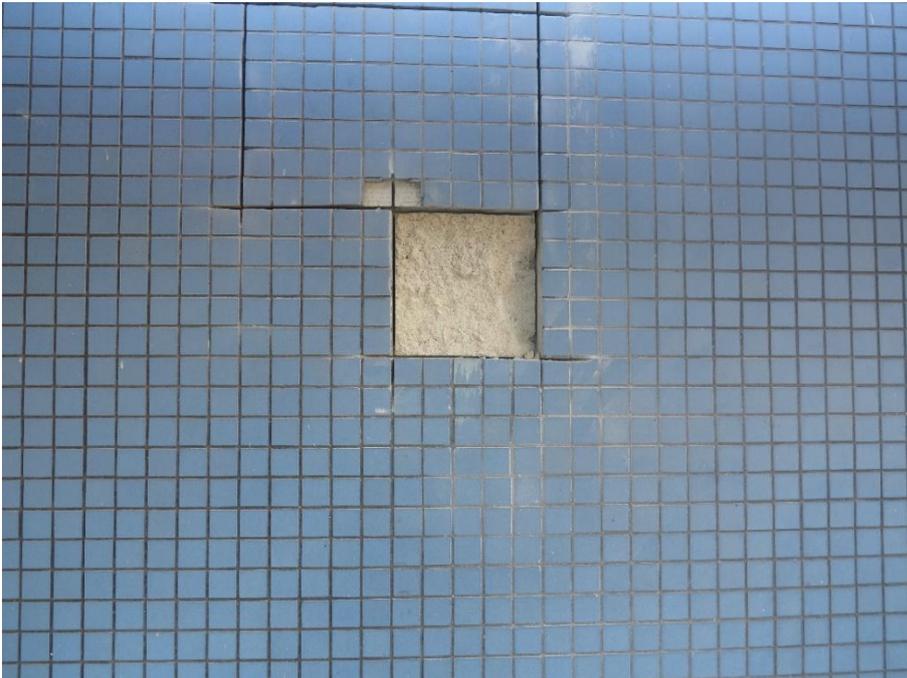
Abbildung 94: Entfernte Fliesenpartie.

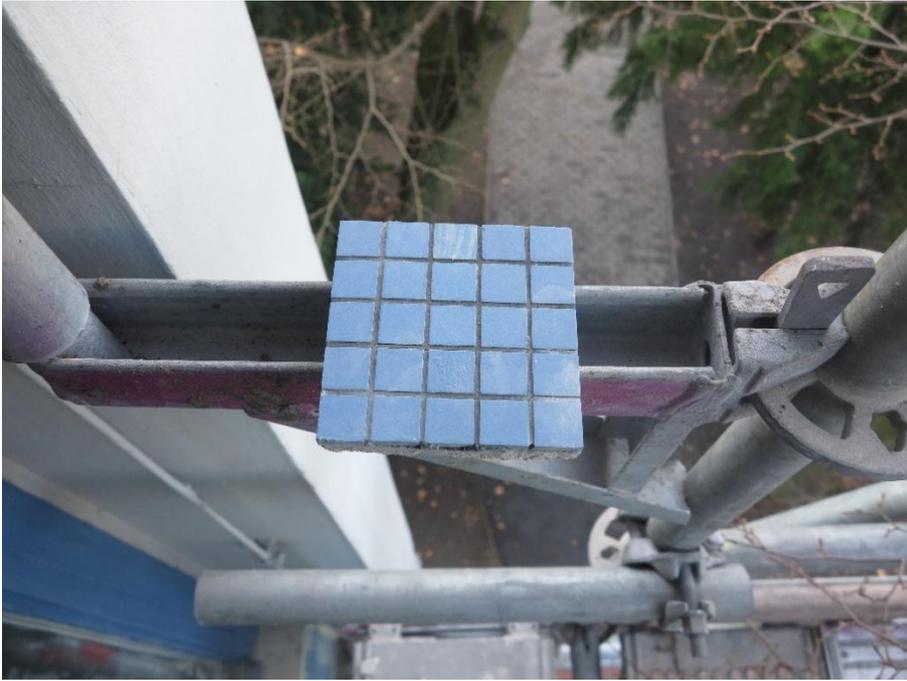
Abbildung 95: Die Mosaiksteine sitzen fest auf dem Unterputz.

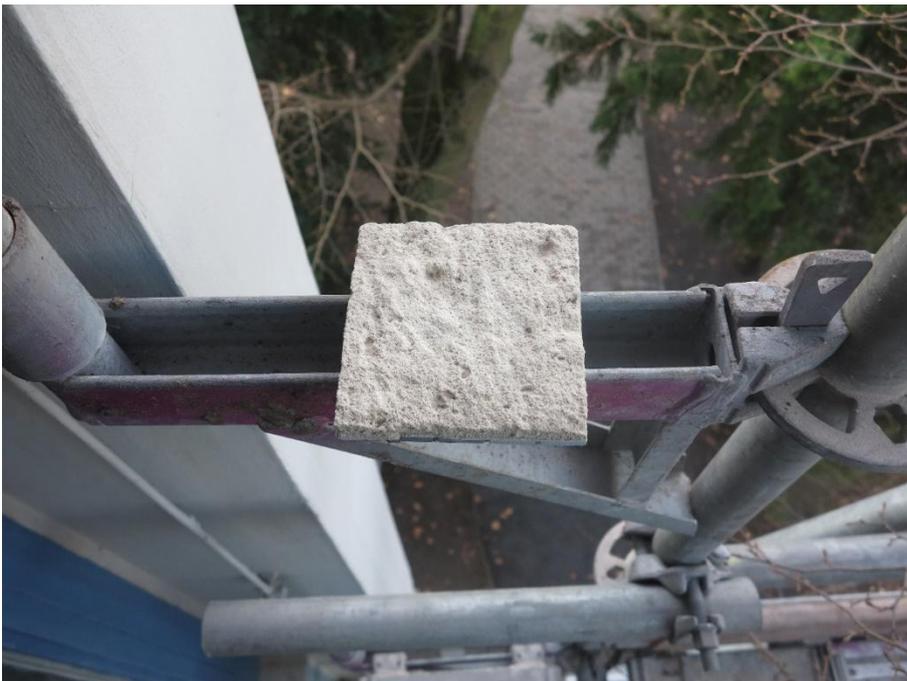
Abbildung 96: Rückseite der Probe. Der Unterputz weist hier eine porige Struktur auf.

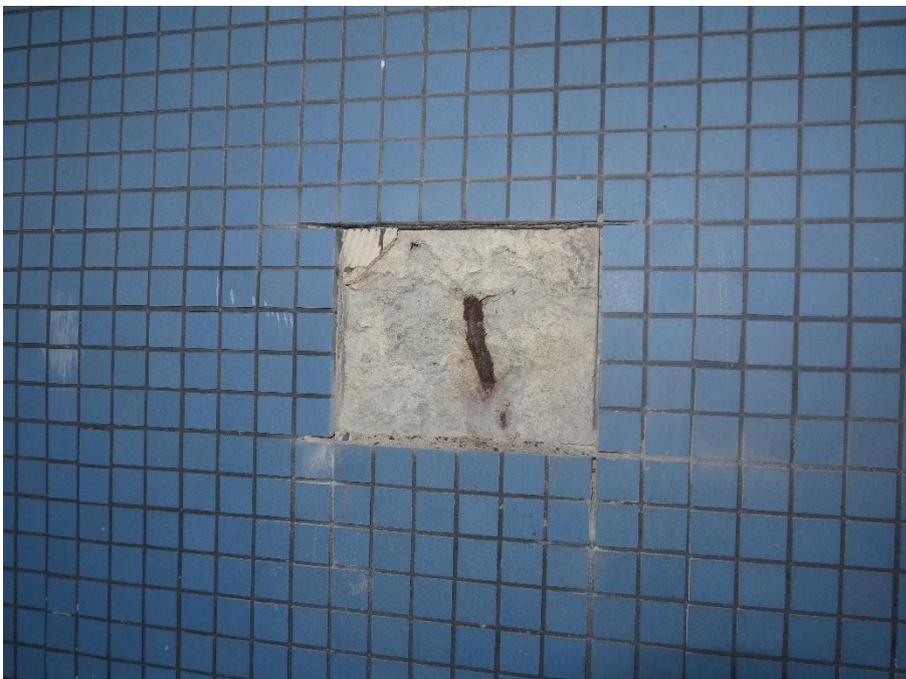
Bei dieser Öffnung kam –sehr wahrscheinlich zufälligerweise– korrodierte, umgebogene Bewehrung zum Vorschein, welche hier zu einem Riss innerhalb des Unterputzes geführt hat; allerdings ist der hohlliegende Bereich deutlich größer und flächiger, so dass die punktuell auftretende Stahlkorrosion kaum die Ursache für die Ablösung sein kann.

Abbildung 99: Entfernte Fliesenpartie mit korrodiertem Bewehrung.

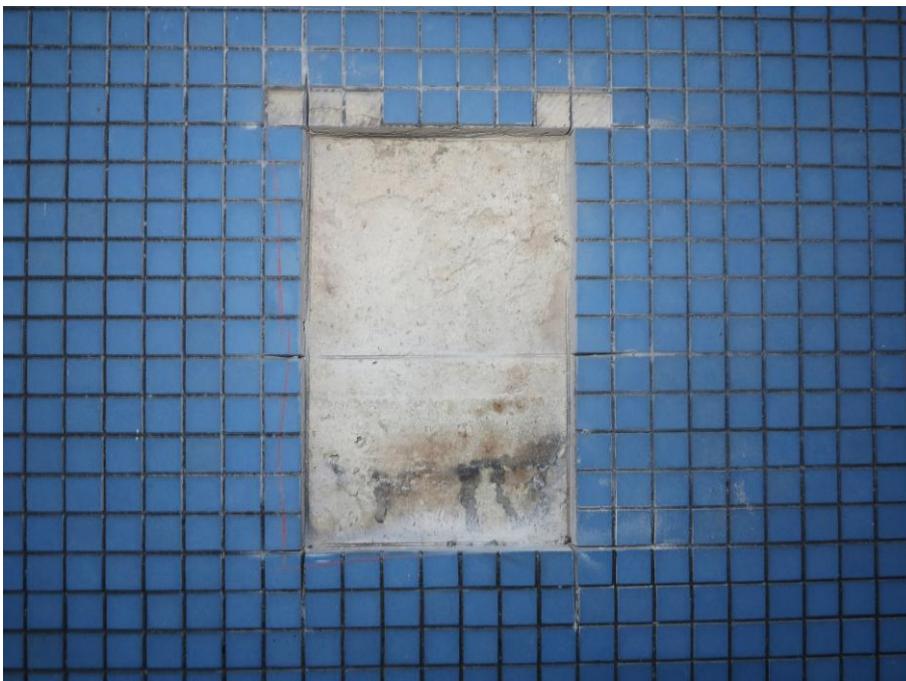
Durch diese Freilegung wurde eine wahrscheinlich seit langem bestehende Hohlstelle geöffnet, welche bereits zu einer Rissbildung geführt hat.

Abbildung 101: Entfernte Fliesenpartie mit freiliegender, verschmutzter Betonoberfläche.
