# Grundschule Riesa

mit Neubau einer 1-Feld-Sporthalle - Magdeburger Straße 5, 01587 Riesa

## Fotodokumentation Bestand

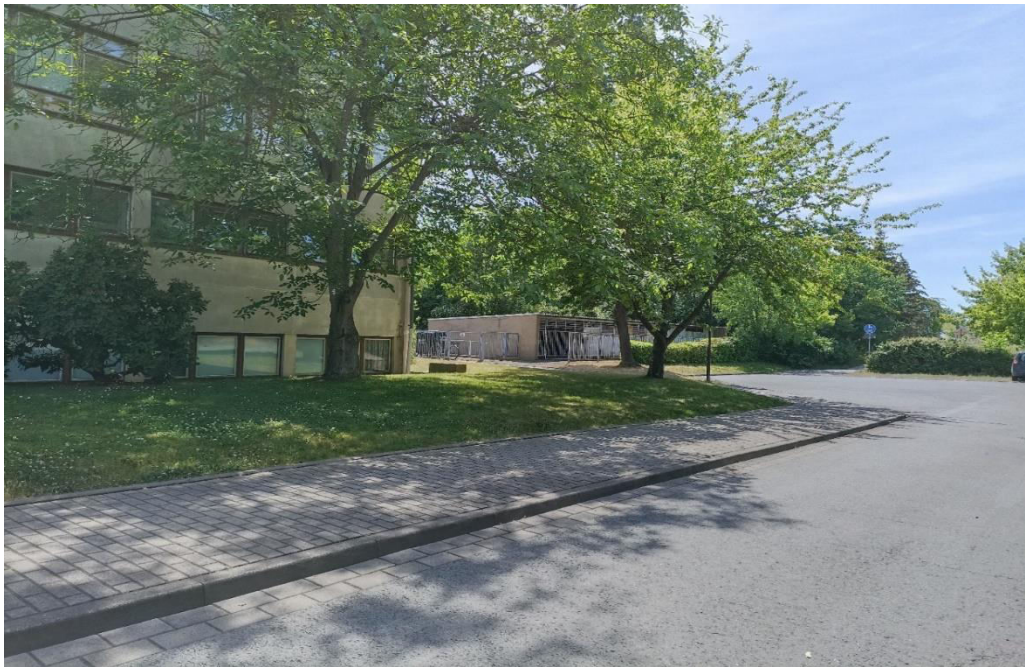
Blick Richtung Fahrradunterstand, rechts im Bild: PKW-Stellplätze

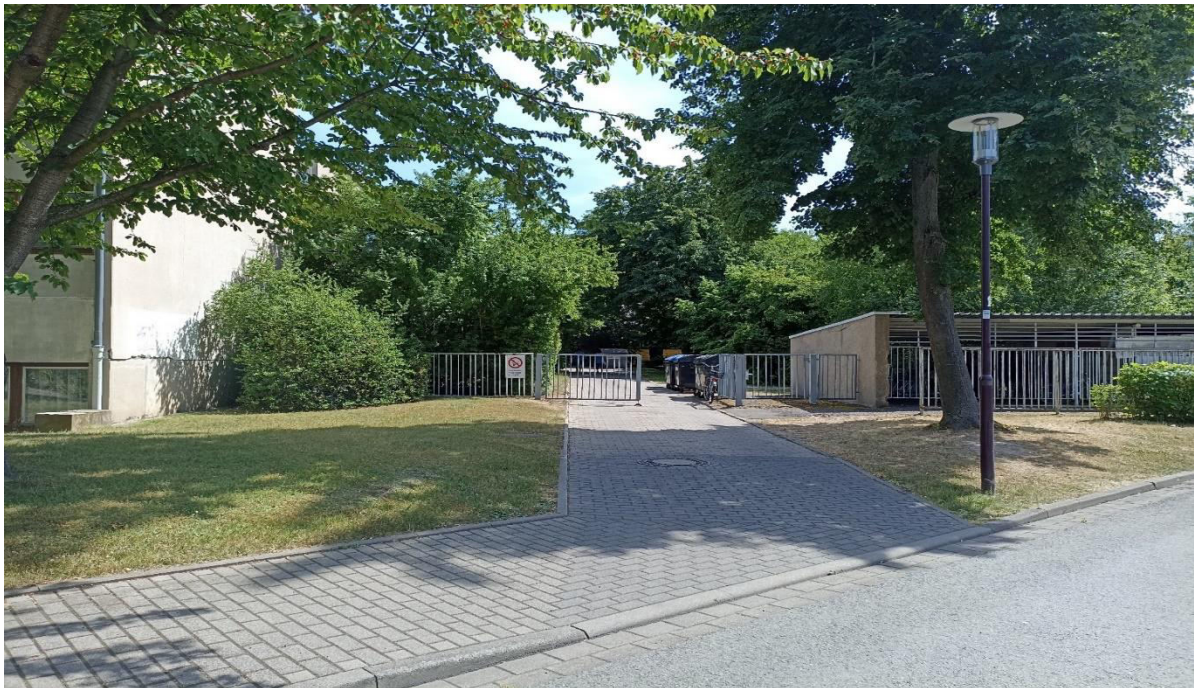
Zugang Hof Nordseite

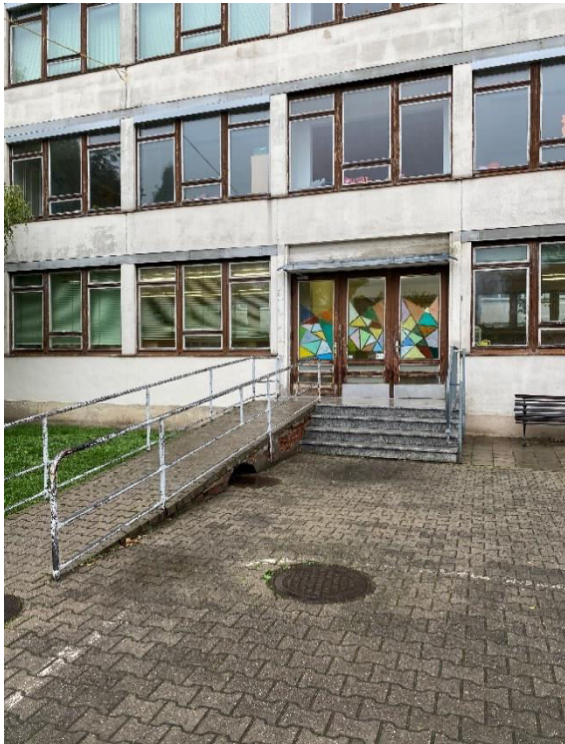
Hofzugang links, inklusive Rampe

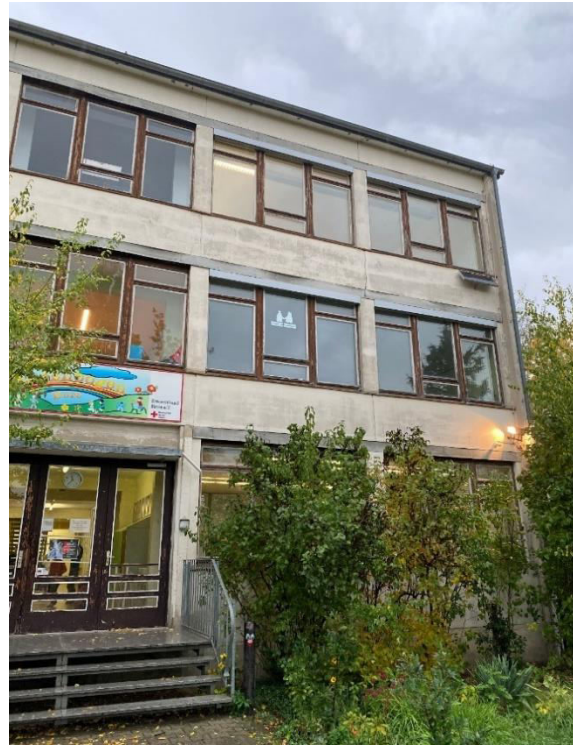
Hofzugang rechts

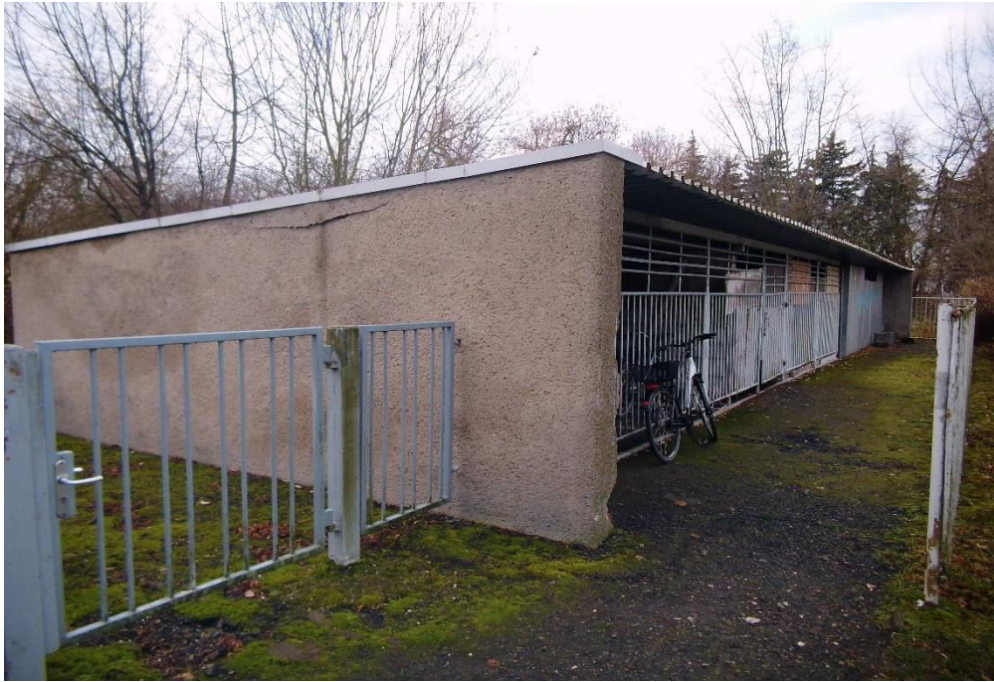
Fahrradunterstand Nord-Ost-Seite

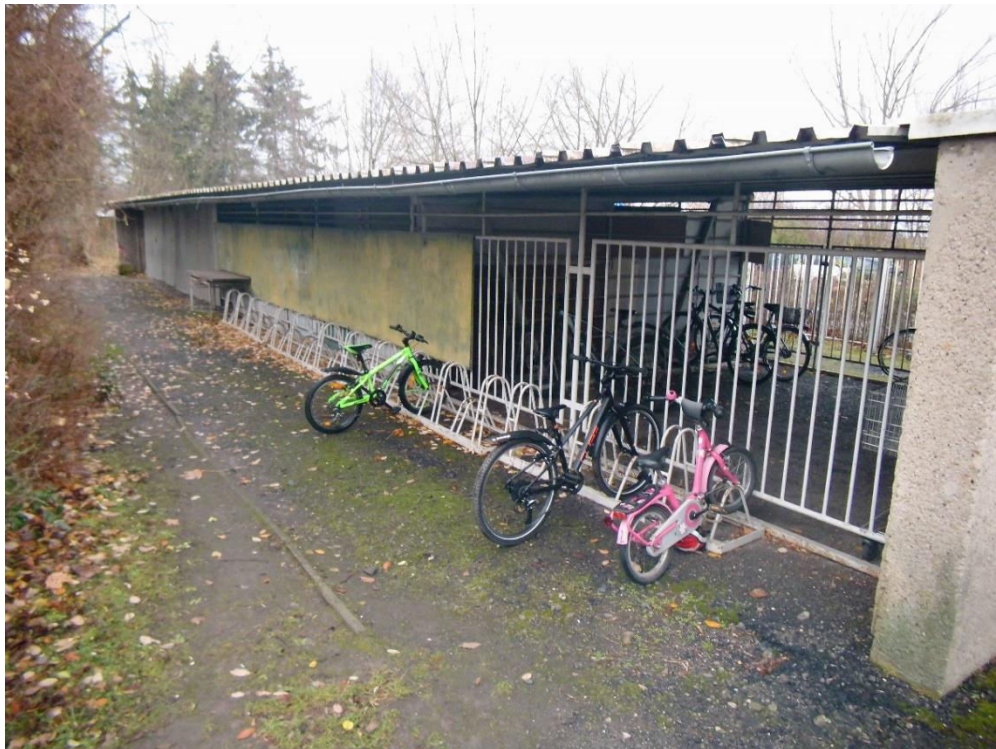
Fahrradunterstand Südseite

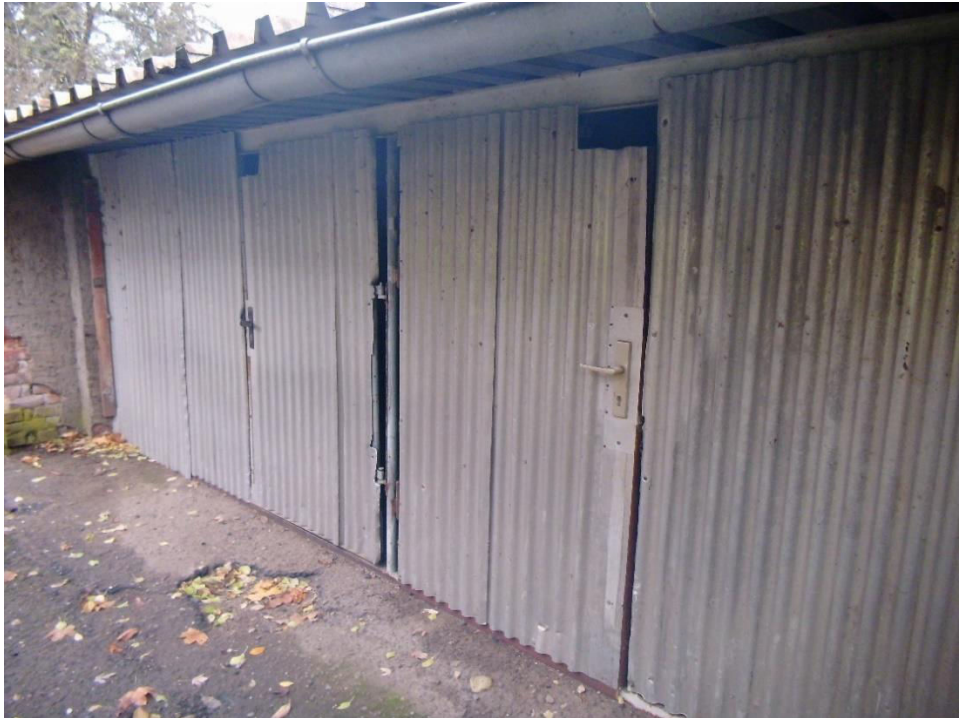
Nebenglass Fahrradunterstand Außen abstellen, Südseite

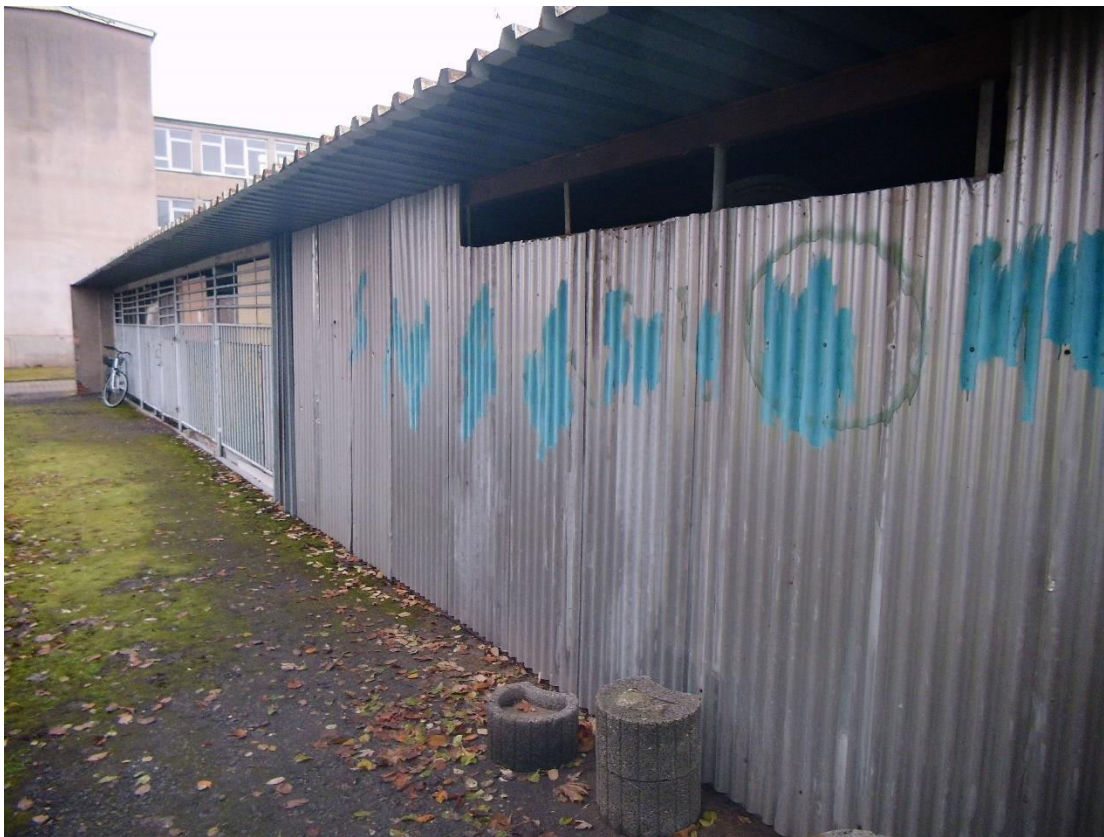
Nebenglass Fahrradunterstehe, Außen abstellen, Nordseite

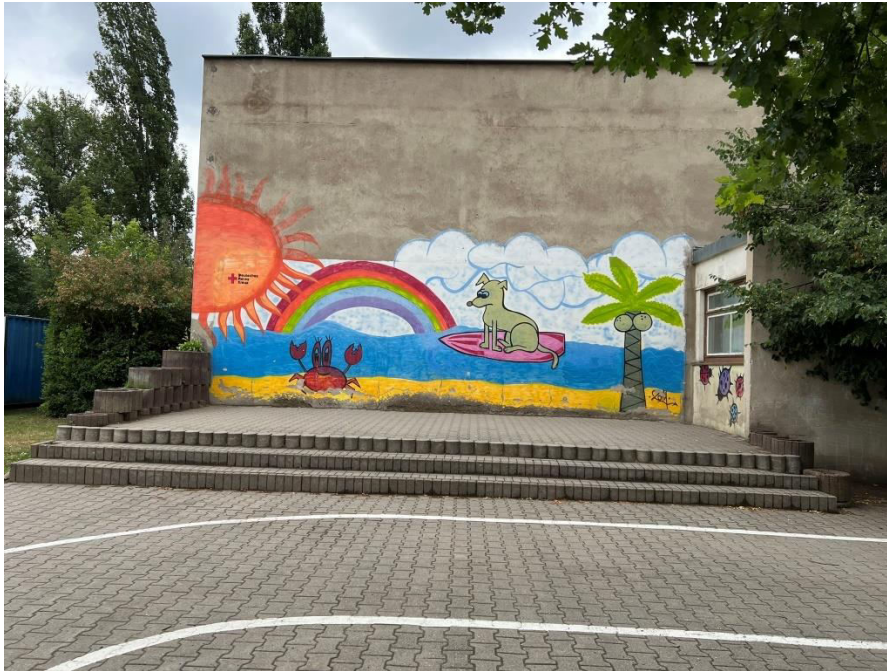
Sporthalle Ostseite mit Theaterbühne

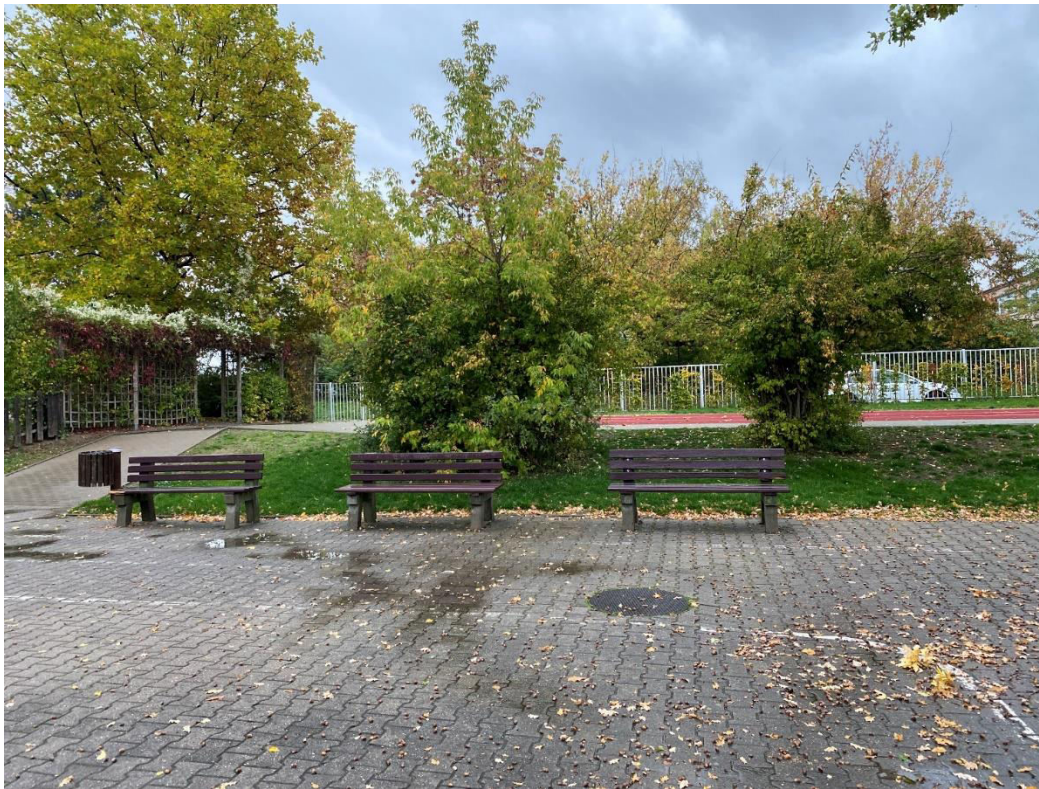
Freianlage/ Schulhof mit Bänken, Blick Richtung Laufanlage nach Osten

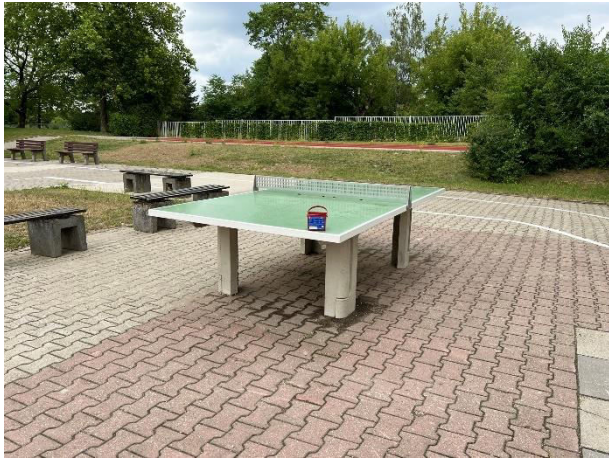
Freianlage, Spielgeräte, Blick Richtung Osten

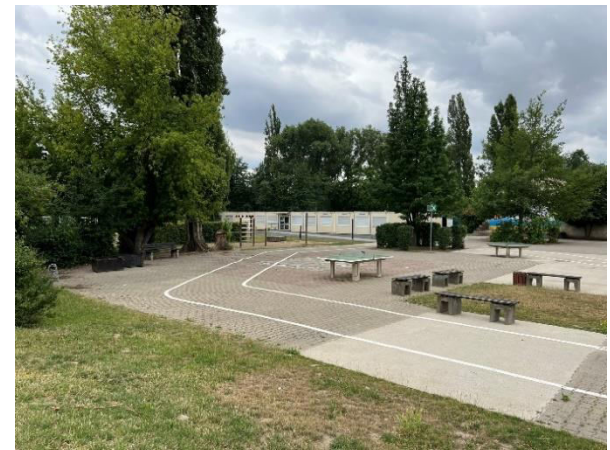
Freianlage/ Schulhof, Blick Richtung Osten

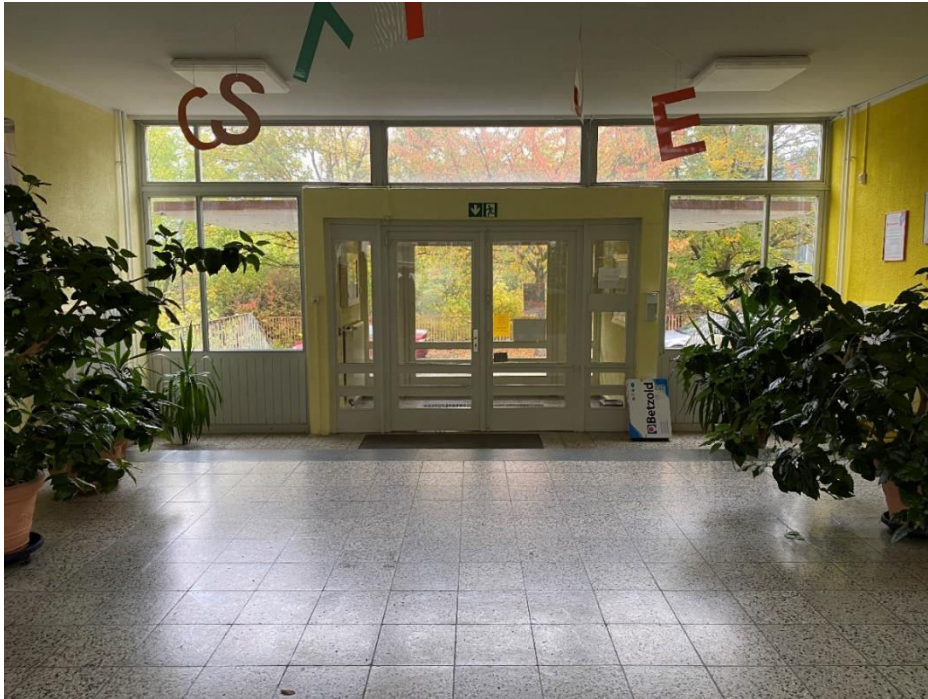
Schule, EG, Haupteingang, Blick Richtung Norden

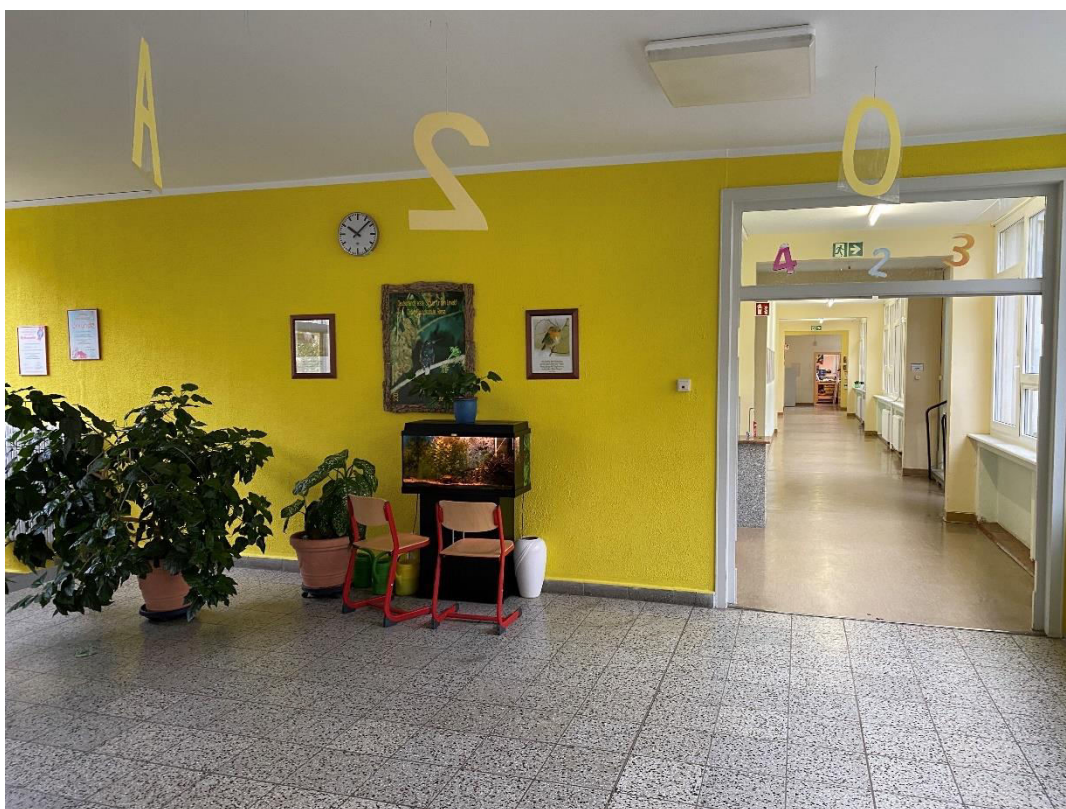
Schule, EG, Haupteingang, Blick Richtung Osten

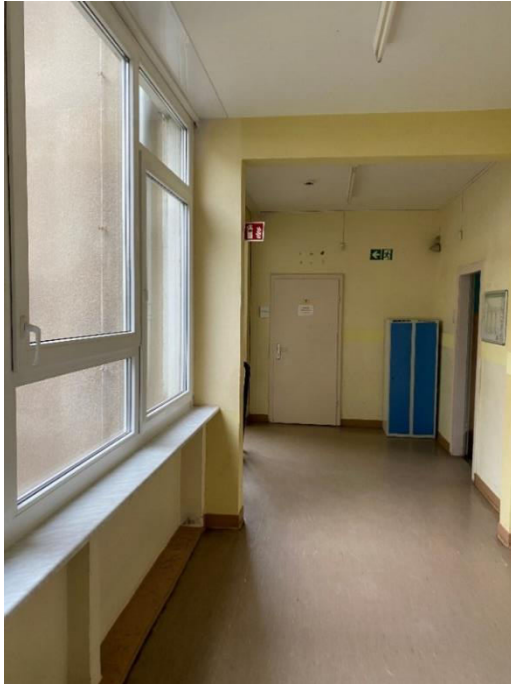
Schule, EG, Treppenanlage

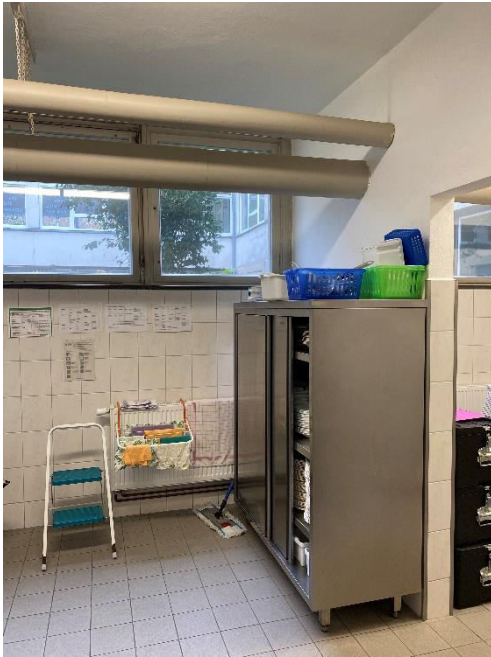
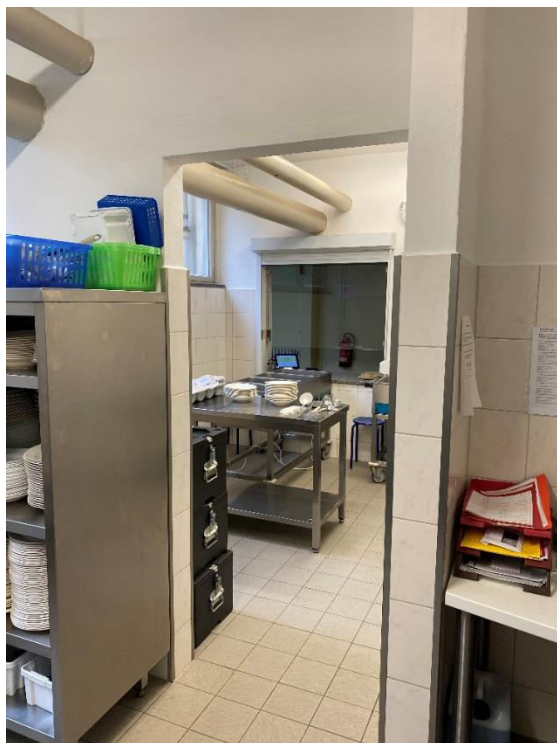
KG Ausgabeküche, wird im Vorfeld beräumt und eingelagert

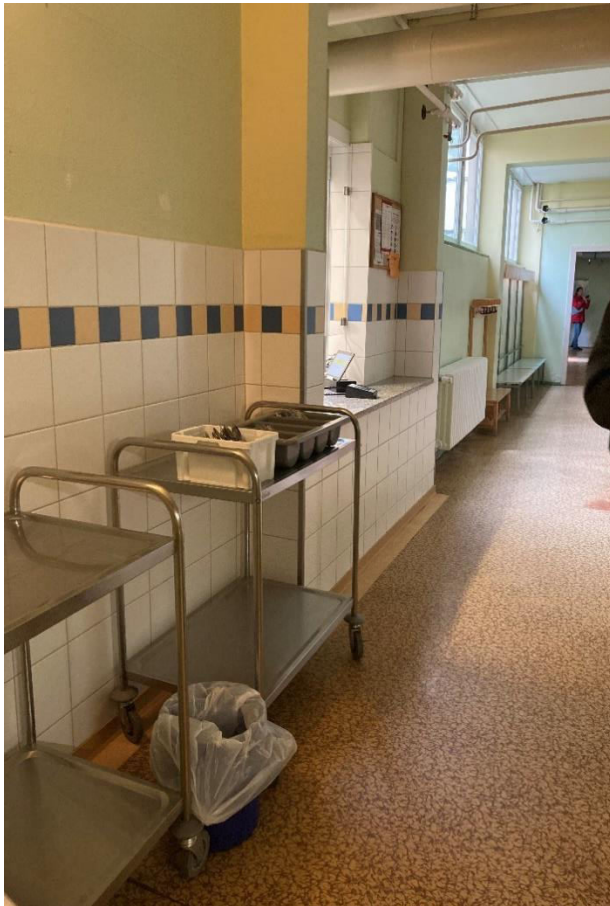
KG Mittelgang

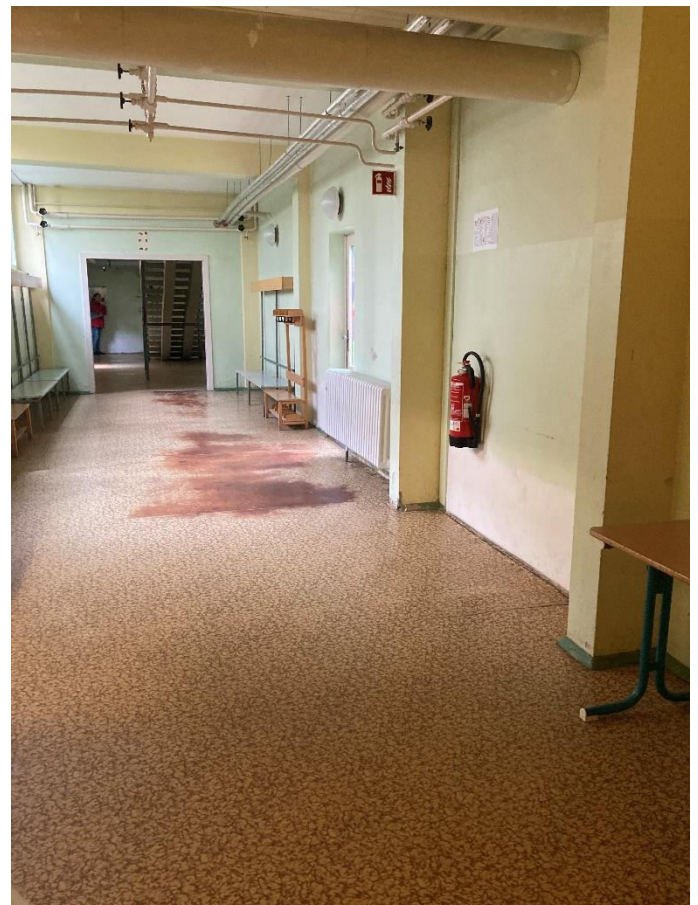
KG Zugang Innenhof

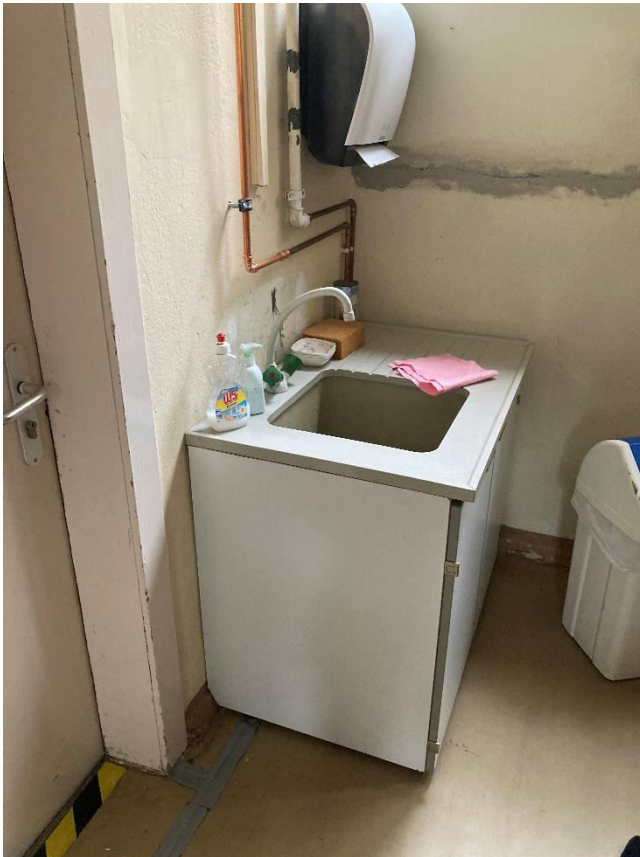
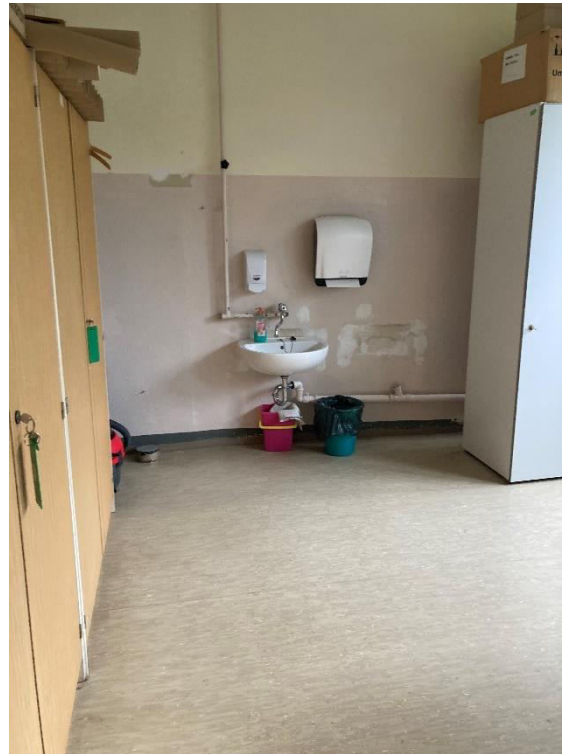
KG Leitungsführung

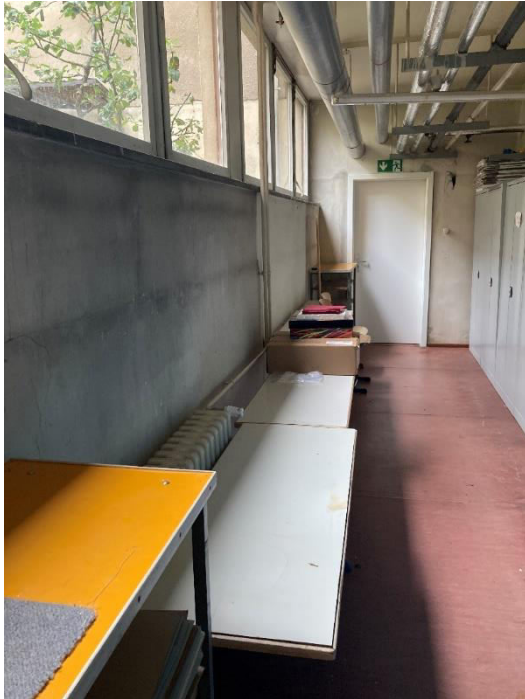
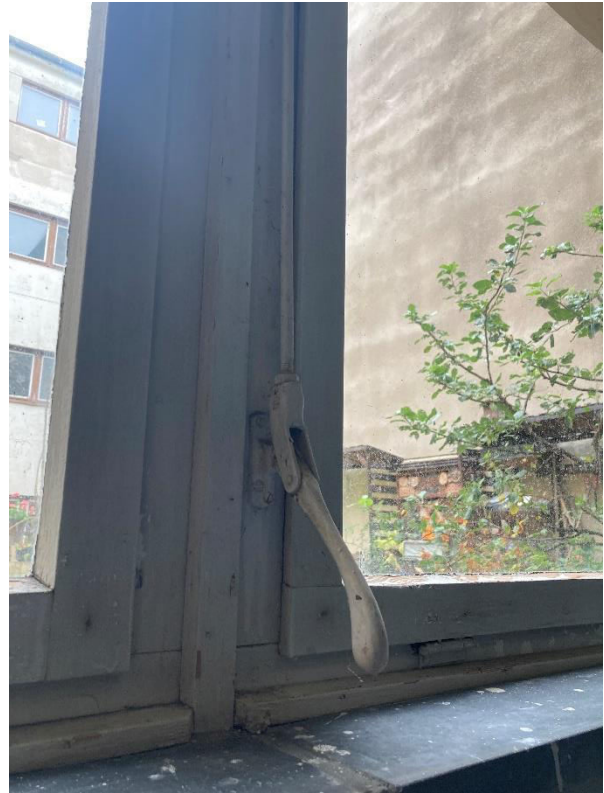
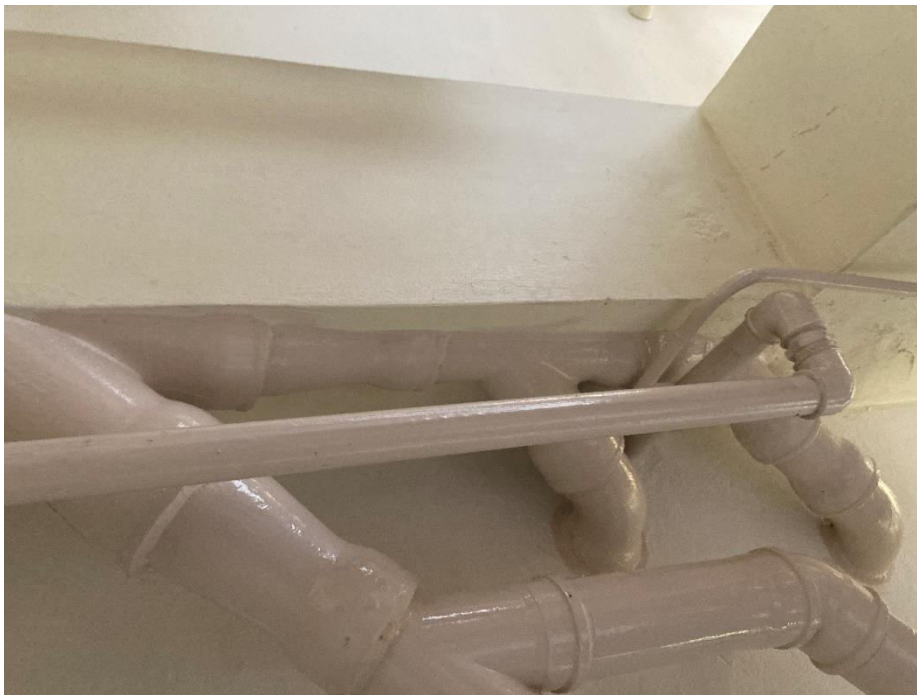
Holz-Verbundfenster

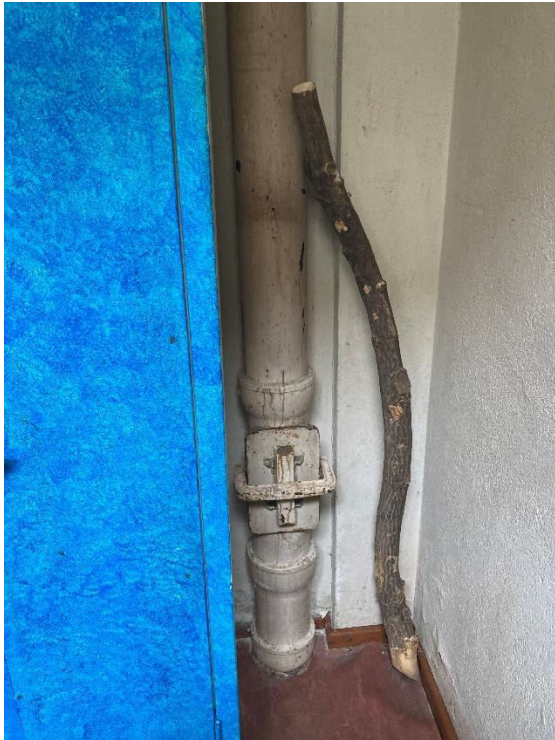
Leitung
